**AVALIAÇÃO VISUAL DA SUPERFÍCIE DE PAVIMENTOS FLEXÍVEIS:  
ESTUDO DE CASO DA AVENIDA CELINA FERREIRA OTTONI – VARGINHA/MG**

Aluno: Bruno Campos Silva

Janeiro – 2025

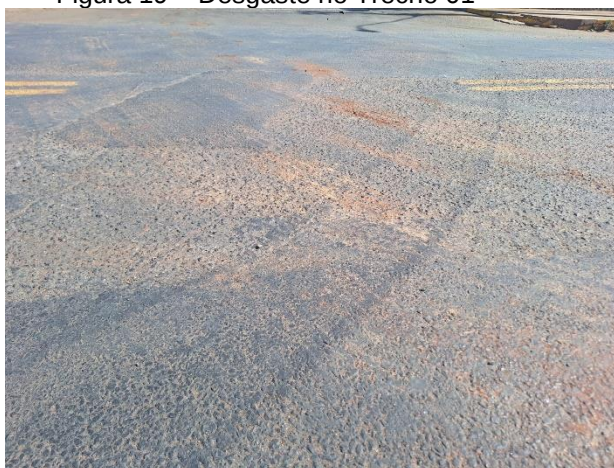
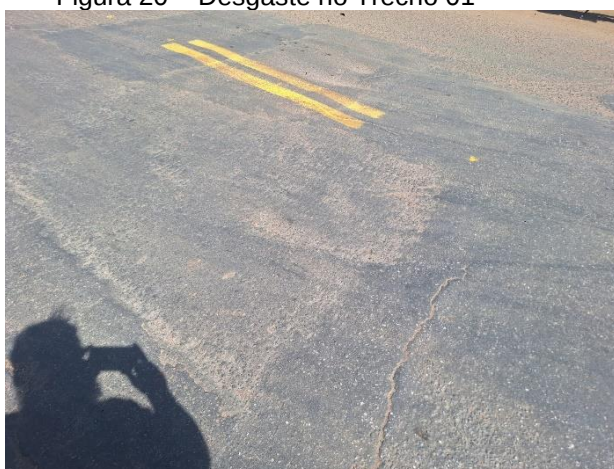
O trecho todo conta com bastante desgaste, fazendo com que o pavimento apresente aspecto extremamente arenoso, conforme as Figuras 19 e 20.

Figura 19 – Desgaste no Trecho 01

Figura 20 – Desgaste no Trecho 01

Tal desgaste, pode ser causado devido a um elevado trânsito de veículos pesados, principalmente de caminhões, por se tratar de um trecho de acesso à Electro Plastic, conforme Figura 21.

Apesar de ser um trecho recente, conforme expansão mais tardia da cidade, devido ao estado avançado dessa patologia, pode-se supor que houve um subdimensionamento dos componentes do pavimento, tendo estes, sido feitos de maneira que não comporta o trânsito de veículos constante dessa região.

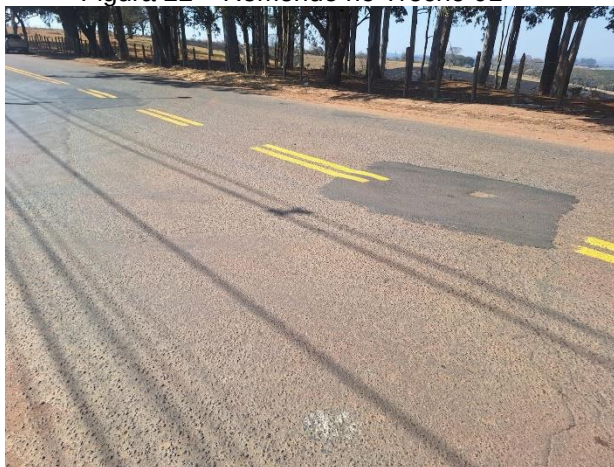
Figura 22 – Remendo no Trecho 01

Como mostrado na figura, é possível notar uma diferença clara dos materiais utilizados no reparo da via, tendo sido executado apenas de maneira providencial e encontrando-se até a metade do Trecho selecionado.

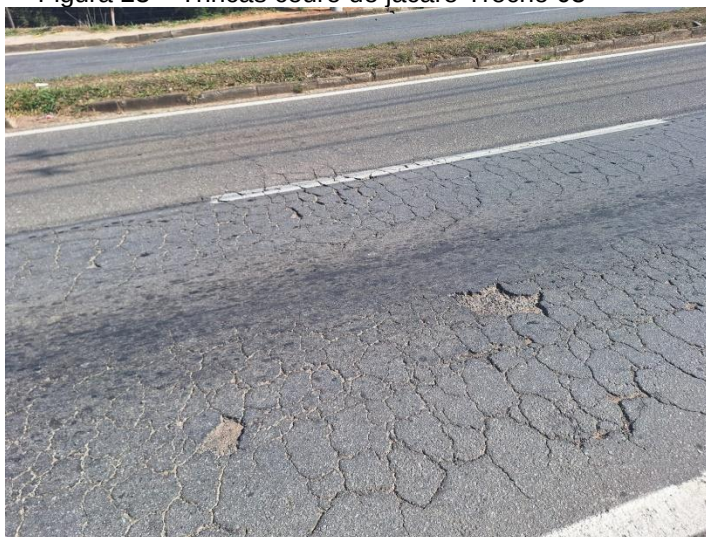
As principais patologias encontradas nesse trecho são as trincas. Por encontrarem-se em estágio mais avançado, há baixa incidência destas de forma isolada, que são as transversais ou longitudinais, a depender do sentido de aparência. Em sua grande maioria, as trincas presentes, são as trincas interligadas, ou seja, aquelas em que não há aspecto predominante de direção, formando trincas de formato retangular, conforme as Figuras 23 e 24. Além disso, é possível notar que as trincas se encontram em estágio tão avançado, que o revestimento asfáltico começa a se desprender, formando erosões, as quais, posteriormente irão se tornar panelas.

Figura 23 – Trincas couro de jacaré Trecho 03

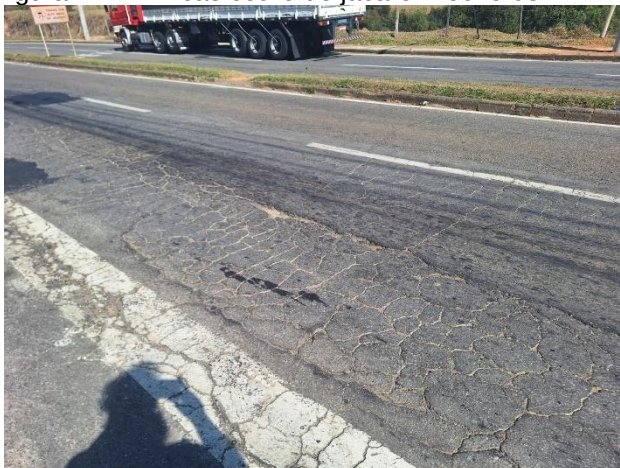
Figura 24 – Trincas couro de jacaré Trecho 03

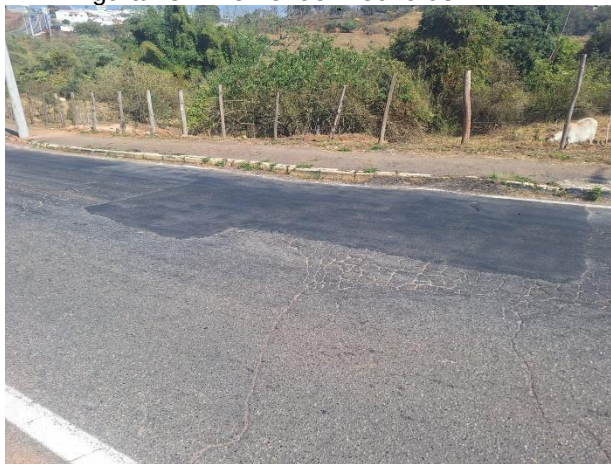
Além disso, o trecho também conta com muitos remendos e camadas de recapeamento mal executadas, com espessuras que interferem na estabilidade e conforto de tráfego, como mostrado na Figura 25. Em alguns trechos, existem camadas de recapeamento sobrepostas, aproximadamente na espessura de dois dedos, conforme as Figuras 26 e 27.

Figura 25 – Remendo Trecho 03

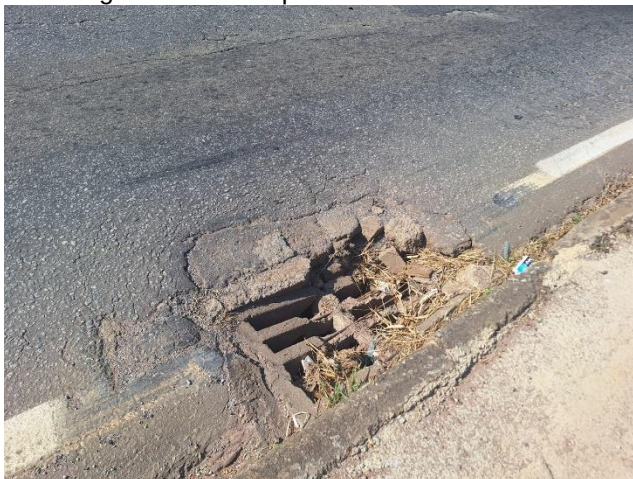
Figura 26 – Recapeamento no Trecho 03

Por ser um trecho volume de tráfego constante, os reparos provavelmente são executados de maneira provisória, apenas aplicando mais material betuminoso por cima da camada já existente, fazendo com que a camada posterior seja menos resistente e as patologias reincidam rapidamente, sendo transmitidas das camadas inferiores.

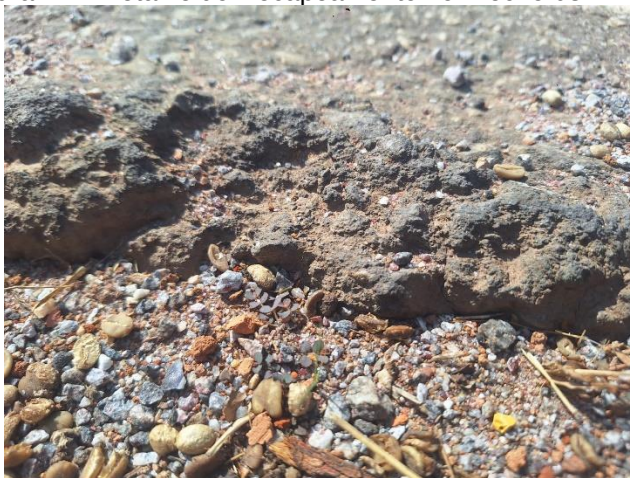
Figura 27 – Detalhe do Recapeamento no Trecho 03

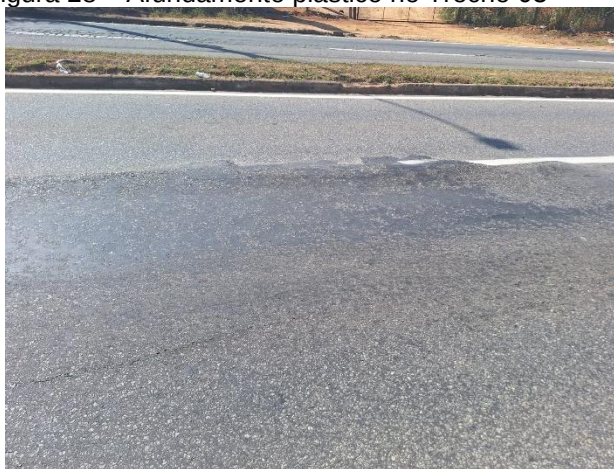
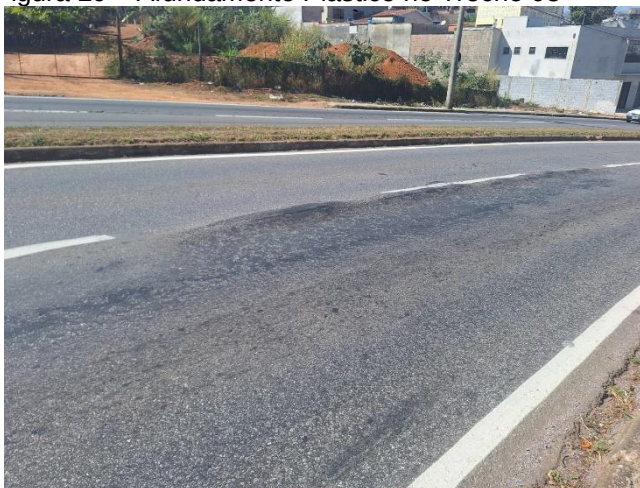
Além dessas patologias, o trecho também é o único que apresenta afundamento plástico nas trilhas de roda, conforme as Figuras 28 e 29.

Figura 28 – Afundamento plástico no Trecho 03

Figura 29 – Afundamento Plástico no Trecho 03

O afundamento plástico na trilha de roda, é normalmente causado por um dimensionamento errôneo do pavimento em uma ou mais camadas. Dessa forma, a

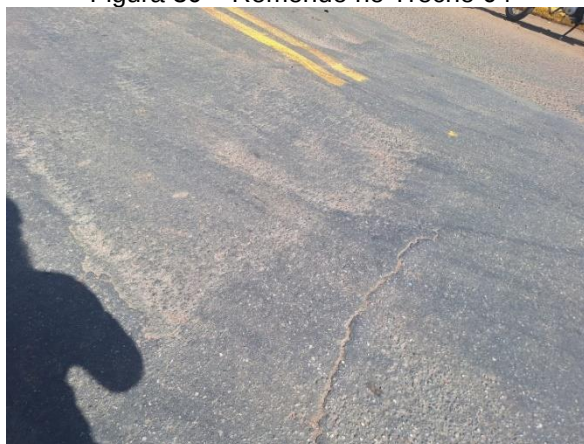
Por ser o trecho de entrada da cidade, é provável que a grande quantidade de remendos seja dada por constantes obras de recapeamento, para tentativa de recuperar a via. Entretanto, devido à execução errônea, os remendos interferem na estabilidade do trajeto, além da estética do pavimento. Estes, são feitos com materiais errados, de maneira provisória, conforme pode ser visto na Figura 30.

Figura 30 – Remendo no Trecho 04

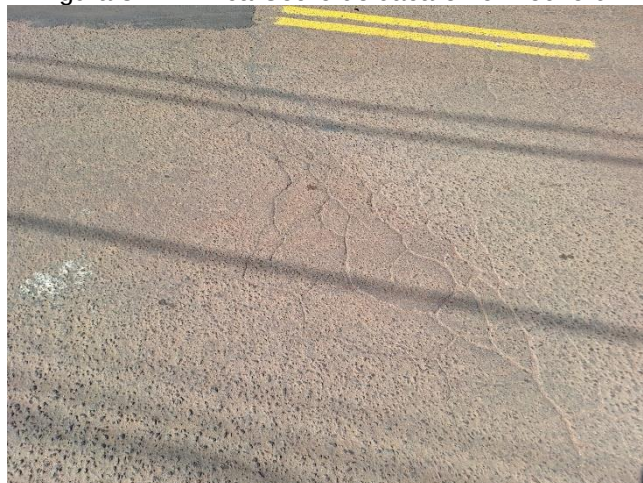
Figura 31 – Trinca Couro de Jacaré no Trecho 01

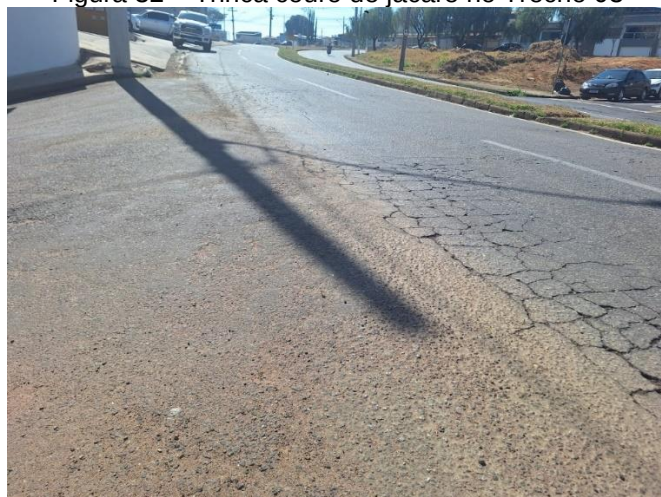
Figura 32 – Trinca couro de jacaré no Trecho 03

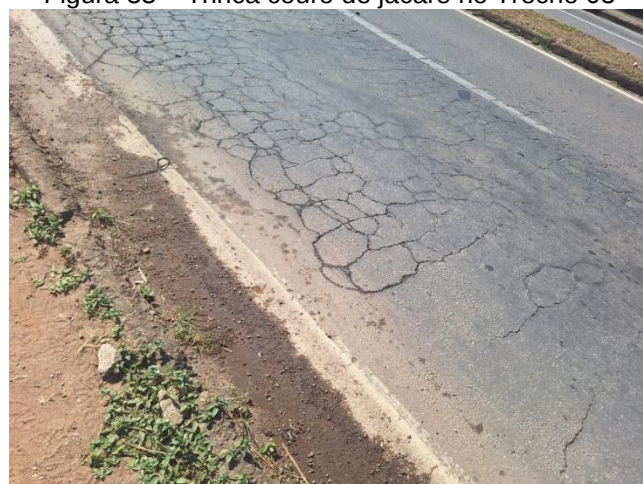
Figura 33 – Trinca couro de jacaré no Trecho 03

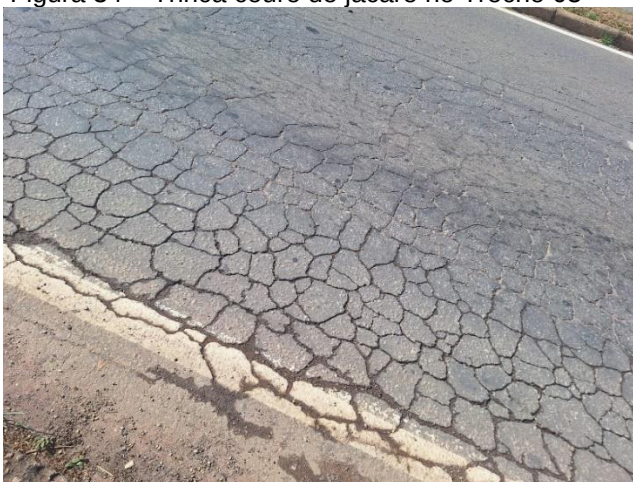
Figura 34 – Trinca couro de jacaré no Trecho 03

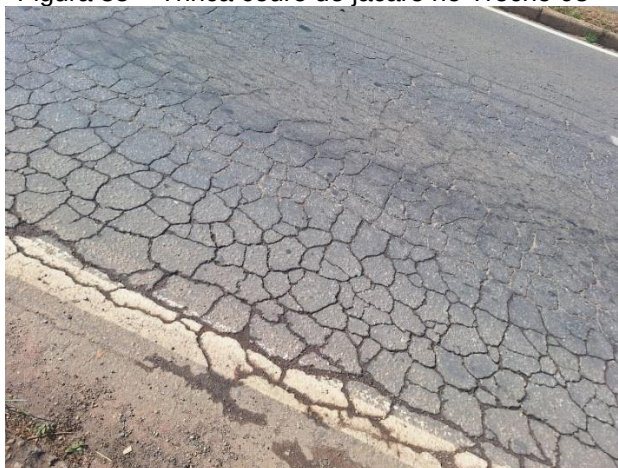
Figura 35 – Trinca couro de jacaré no Trecho 03

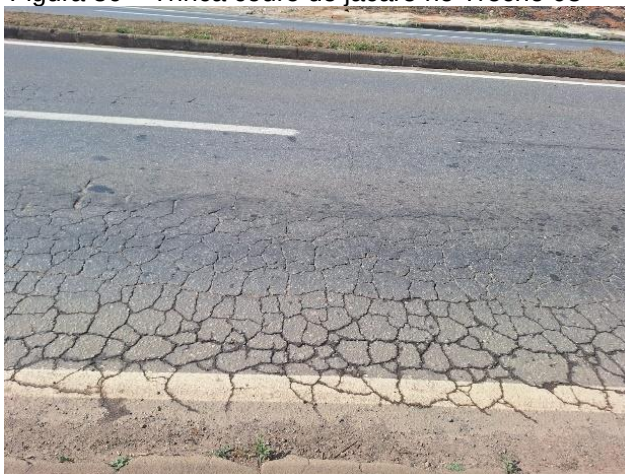
Figura 36 – Trinca couro de jacaré no Trecho 03

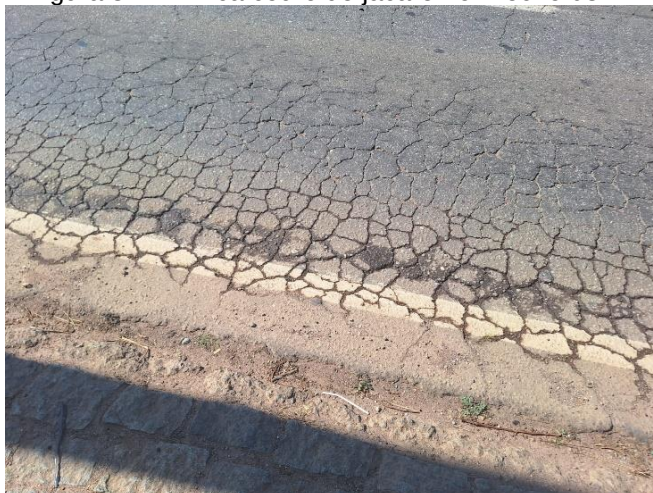
Figura 37 – Trinca couro de jacaré no Trecho 03

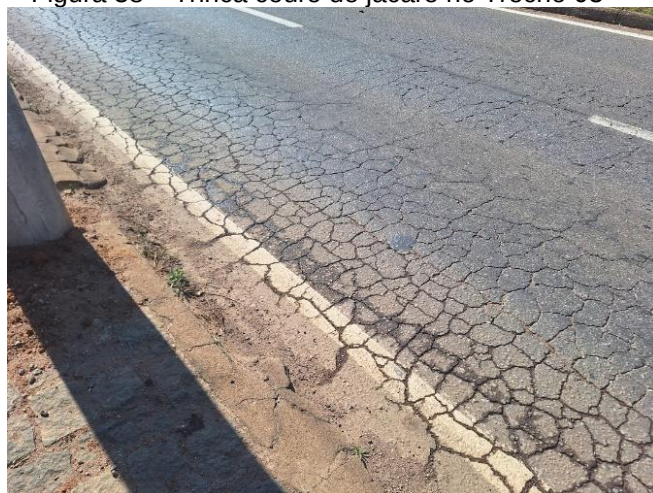
Figura 38 – Trinca couro de jacaré no Trecho 03

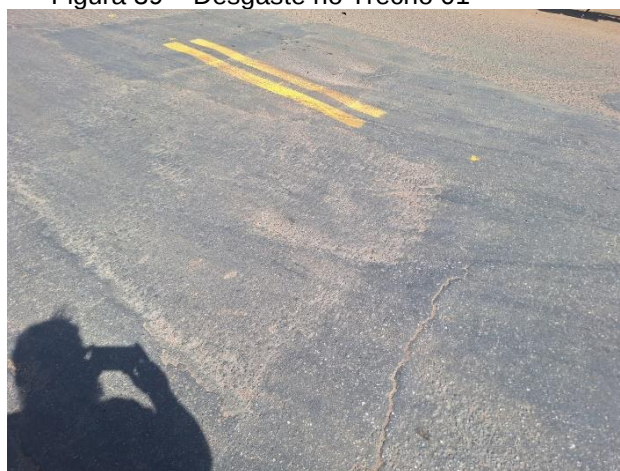
Figura 39 – Desgaste no Trecho 01

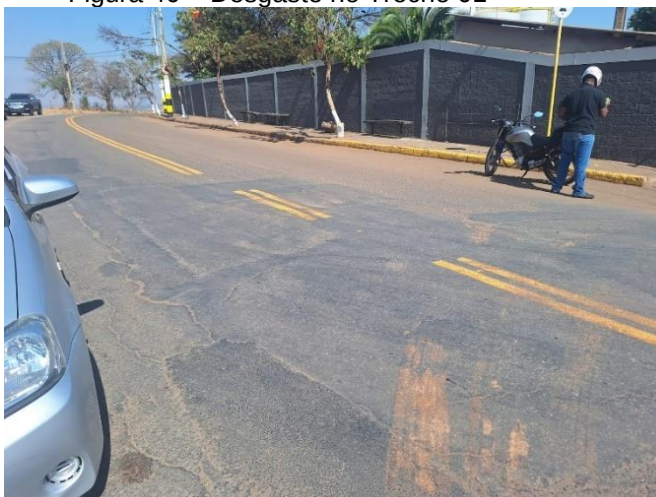
Figura 40 – Desgaste no Trecho 01

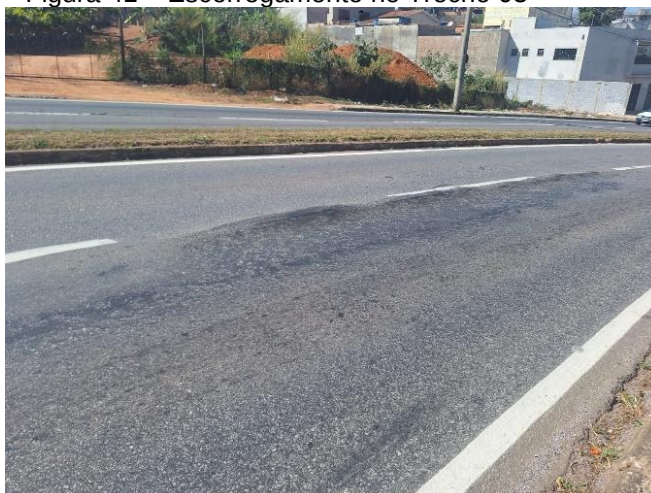
Figura 41 – Escorregamento no Trecho 03

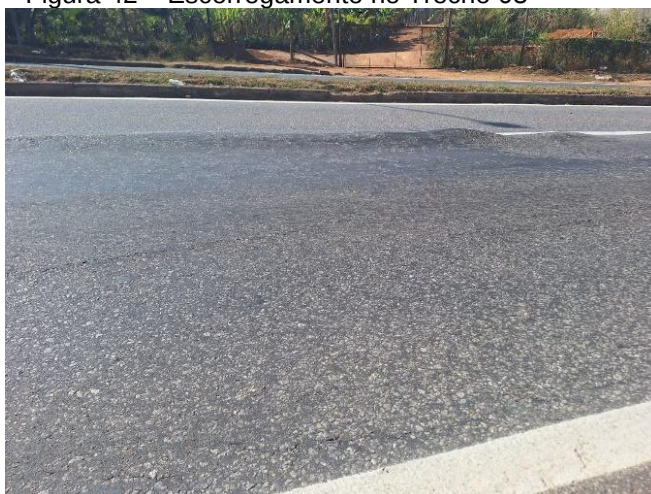
Figura 42 – Escorregamento no Trecho 03

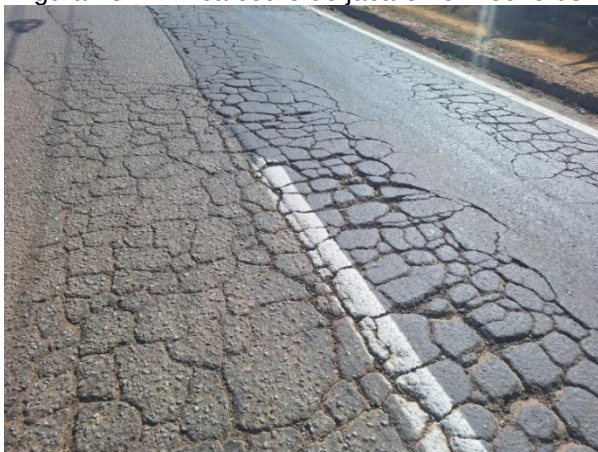
Figura 43 – Trinca couro de jacaré no Trecho 03

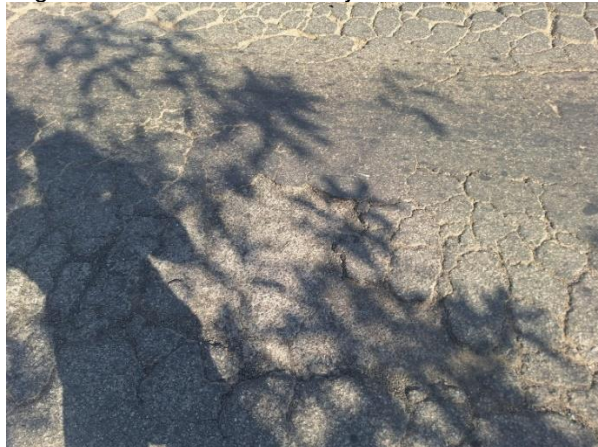
Figura 44 – Trinca couro de jacaré no Trecho 03

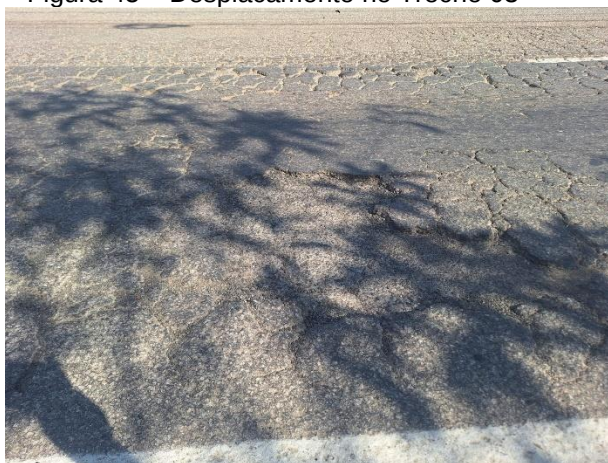
Figura 45 – Desplacamento no Trecho 03

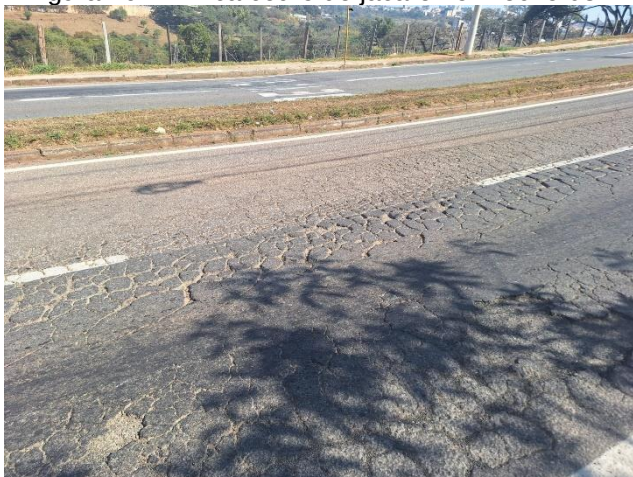
Figura 46 – Trinca couro de jacaré no Trecho 03

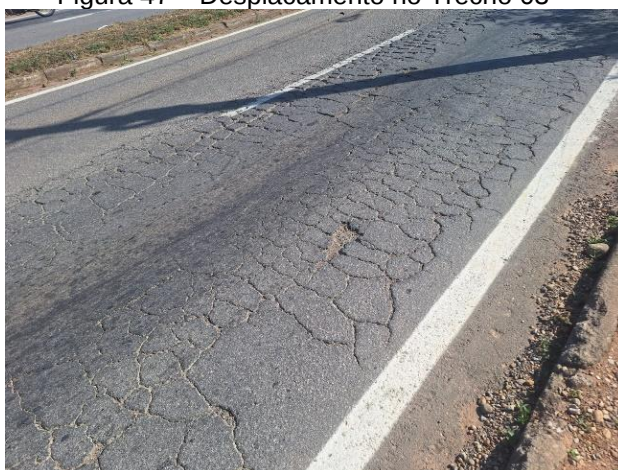
Figura 47 – Desplacamento no Trecho 03

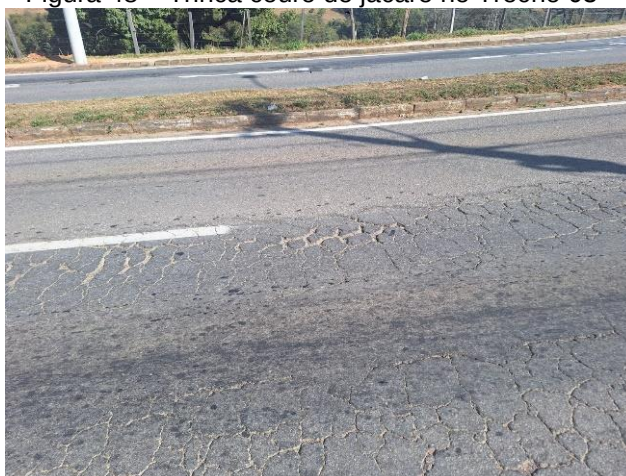
Figura 48 – Trinca couro de jacaré no Trecho 03

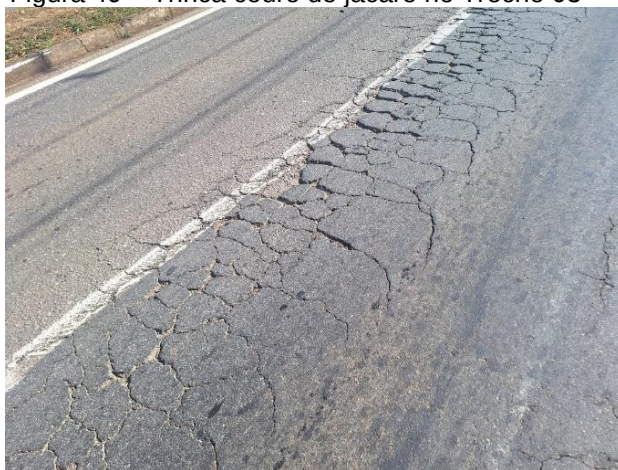
Figura 49 – Trinca couro de jacaré no Trecho 03

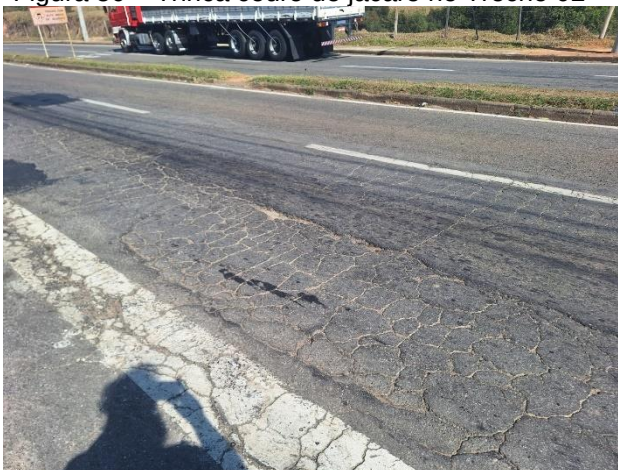
Figura 50 – Trinca couro de jacaré no Trecho 02

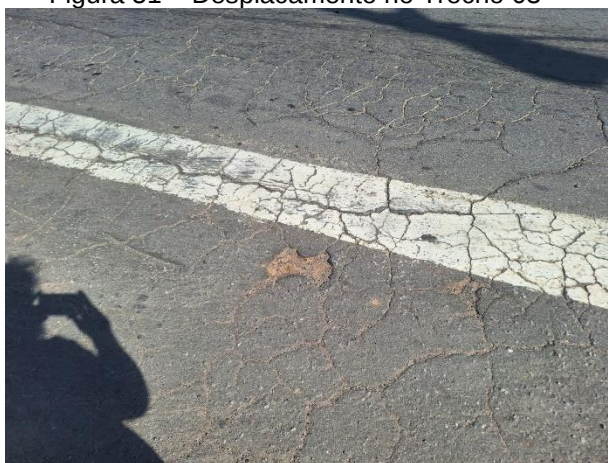
Figura 51 – Desplacamento no Trecho 03

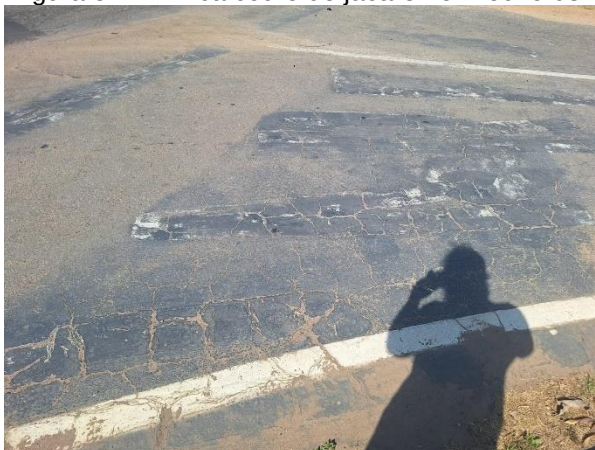
Figura 52 – Trinca couro de jacaré no Trecho 03

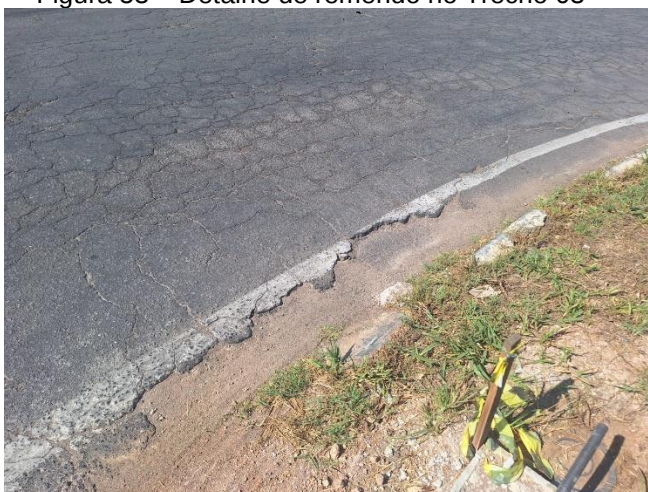
Figura 53 – Detalhe de remendo no Trecho 03

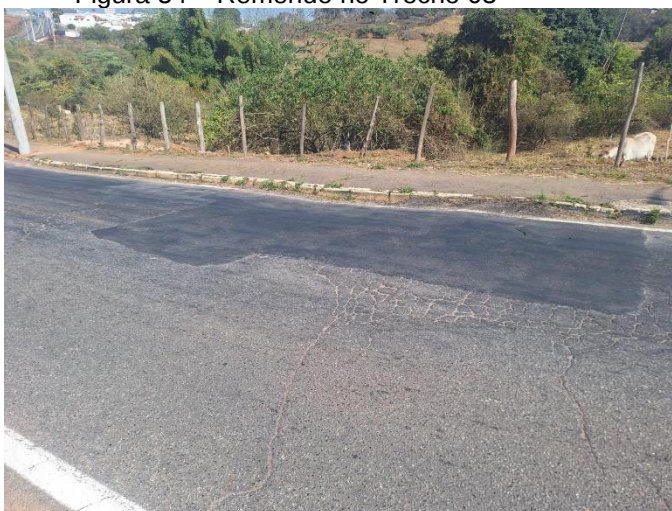
Figura 54 – Remendo no Trecho 03

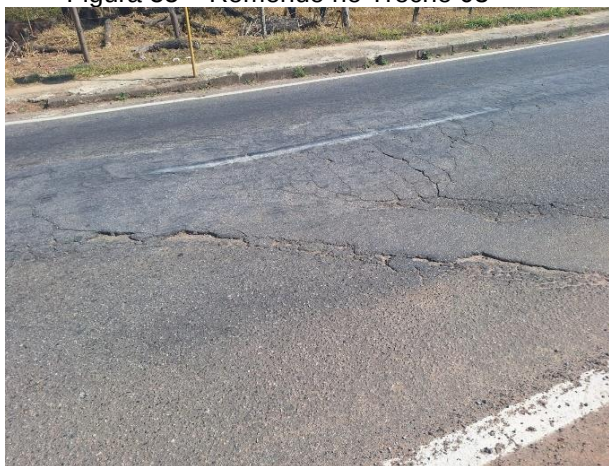
Figura 55 – Remendo no Trecho 03

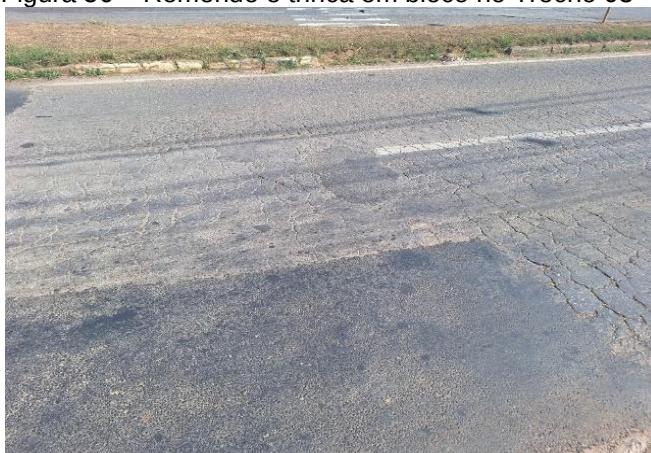
Figura 56 – Remendo e trinca em bloco no Trecho 03

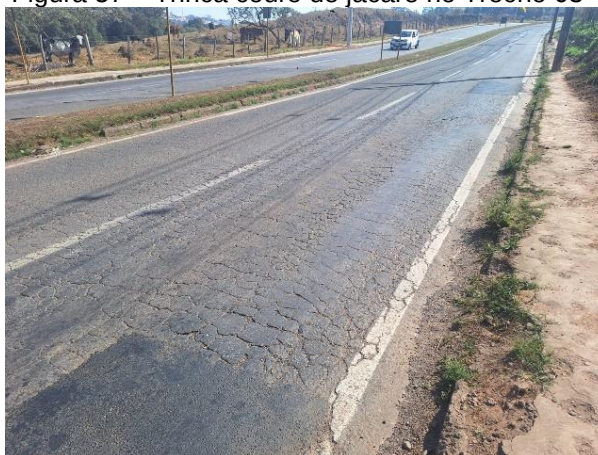
Figura 57 – Trinca couro de jacaré no Trecho 03

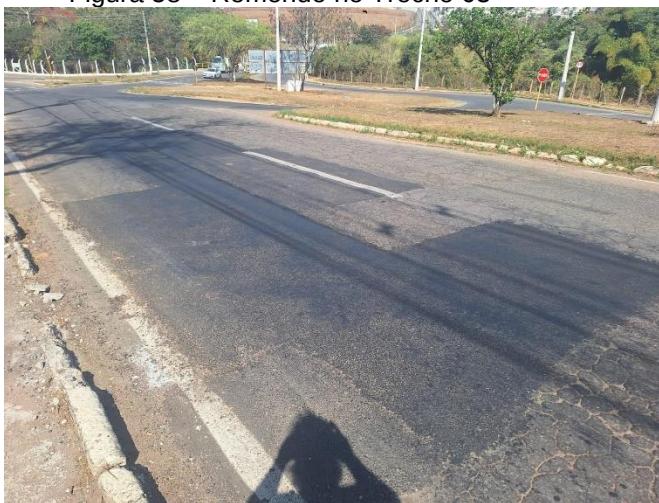
Figura 58 – Remendo no Trecho 03

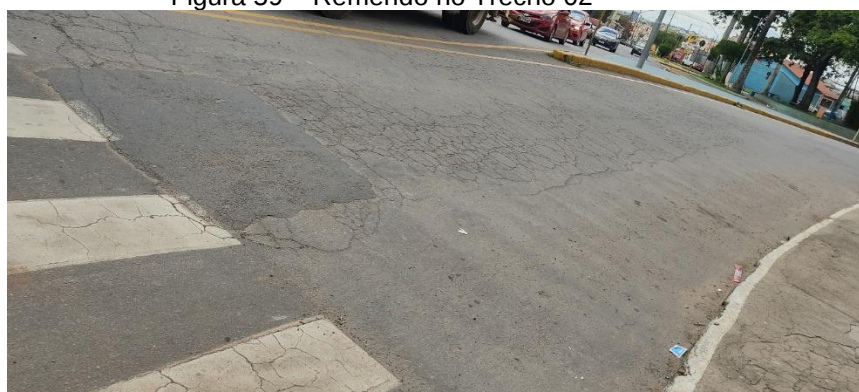
Figura 59 – Remendo no Trecho 02

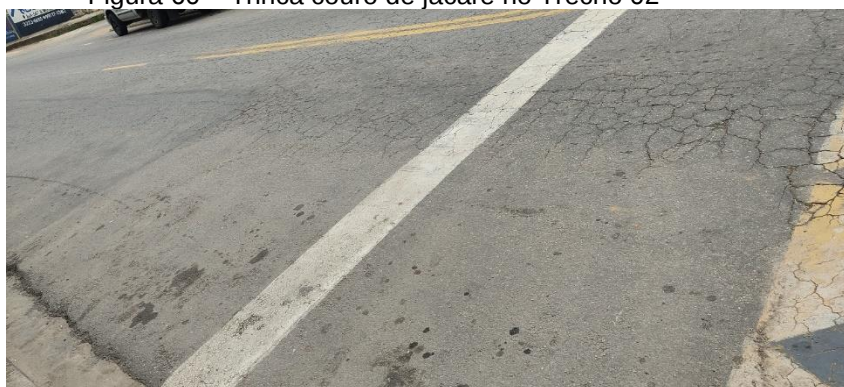
Figura 60 – Trinca couro de jacaré no Trecho 02

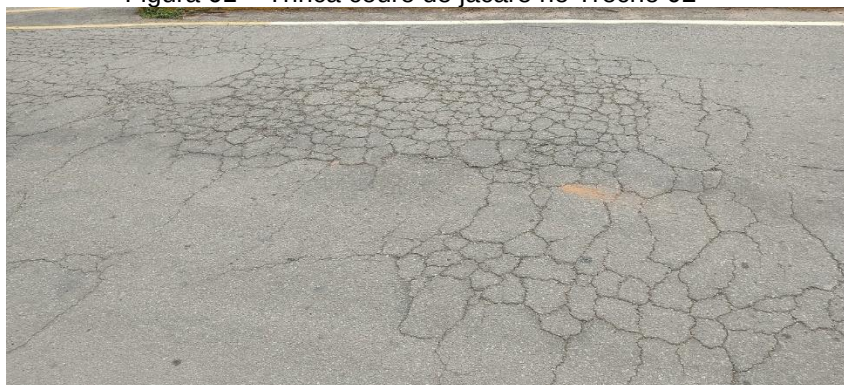
Figura 61 – Trinca couro de jacaré no Trecho 02
