**Programa de Pós-Graduação em Engenharia Mecânica**

**DISSERTAÇÃO**

**AVALIAÇÃO DA USINABILIDADE DE UM AÇO FUNDIDO E  
AUSTEMPERADO NO TORNEAMENTO COM  
FERRAMENTAS DE METAL DURO E CERÂMICAS**

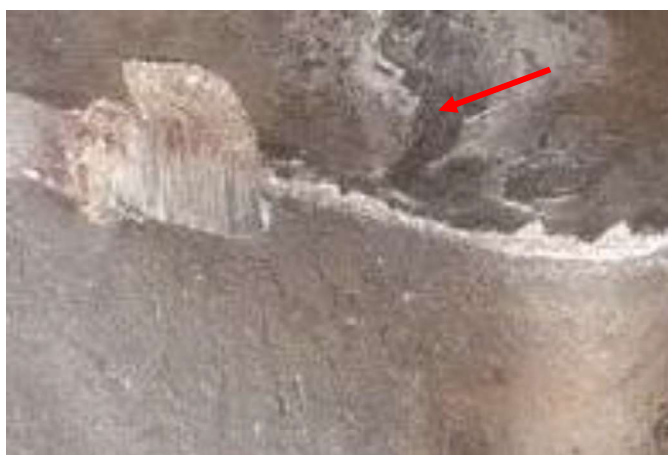
Figura 9 - Formação de aresta postiça

mesmo com velocidades de cortes relativamente baixas. Em compensação, a aresta postiça de corte protege a superfície de saída, minimizando o desgaste de cratera, esta se forma em temperaturas abaixo da temperatura de recristalização do material usinado. Para se evitar a formação da aresta postiça de corte, pode-se aumentar a temperatura de usinagem até que supere a temperatura de recristalização, alterando os parâmetros de corte, geometria da ferramenta e refrigeração adequada em função do material usinado. É importante salientar que, com o aumento da temperatura, a ductilidade da peça aumenta, e desta forma, os cavacos ficam mais curtos, a área de contato que favorece a formação da aresta postiça diminui e o fenômeno é amenizado (DINIZ, MARCONDES e COPPINI 2014). Na Figura 9 é mostrada uma ferramenta com aresta postiça de corte.

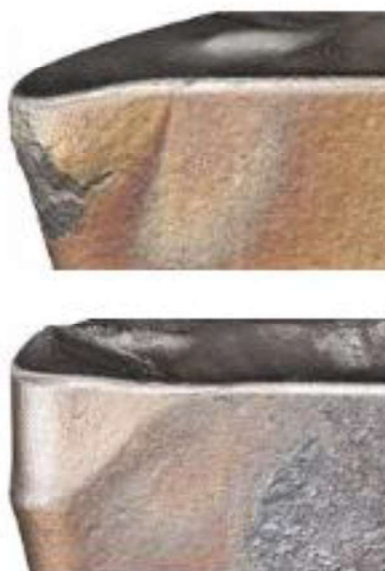
Figura 11 - Deformação plástica de ferramenta de corte

Machado *et al.* (2018), citam que as ferramentas podem sofrer deformações plásticas por cisalhamento por altas temperaturas ou deformações plásticas sob altas tensões de compressão durante o corte. A deformação por altas temperaturas ocorre na usinagem de materiais com alto ponto de fusão, onde as tensões de cisalhamentos na interface cavaco/ferramenta, são suficientes para causar tal deformação. Já na deformação sobre altas taxas de compressão, ocorrem em materiais de alta dureza, com altas velocidades de corte. A *Figura 11* mostra ferramentas que sofreram deformação plástica durante a usinagem.

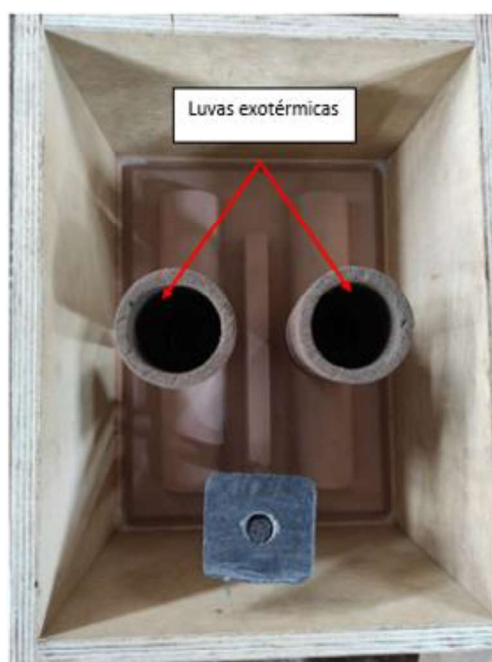
Figura 22 - Moldagem dos corpos de prova

Após o emplacamento, foram feitos caixotes para facilitar a moldagem do molde, para garantir um posicionamento das luvas exotérmicas foi realizada uma marcação cônica com encaixe do estrangulador das luvas. Foram utilizadas duas luvas exotérmicas abertas com dimensões 3" x 6" para cada molde, na *Figura 22* é possível observar a caixa e o posicionamento das luvas no molde antes de receber areia.

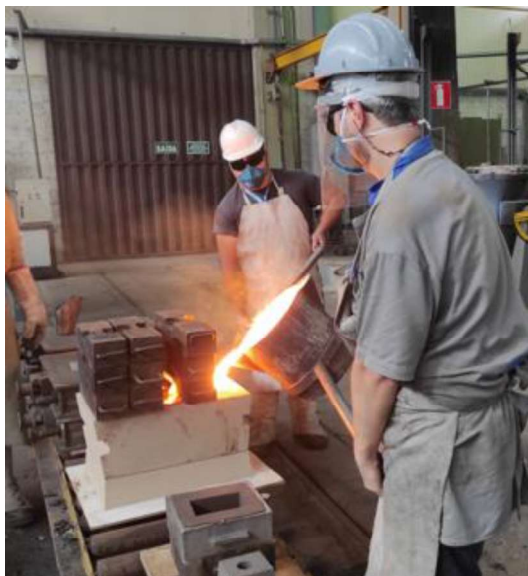
Figura 24 - Vazamento do metal no molde

Foram realizadas 2 corridas mantendo a similaridade de execução entre as mesmas, inicialmente, o forno foi preenchido com 100 kg de metal e a temperatura elevada a  $1550^{\circ}\text{C} \pm 50^{\circ}\text{C}$ . Assim que o material se homogeneizou, foi realizado o vazamento, a temperatura de vazamento no 1º molde da primeira corrida foi de  $1597^{\circ}\text{C}$  e no 3º  $1539^{\circ}\text{C}$ , já na segunda corrida a temperatura de vazamento no 1º molde foi de  $1595^{\circ}\text{C}$  e no 3º  $1546^{\circ}\text{C}$ . Cada conjunto de corpo de prova, canais de ataque e massalotes possui uma massa total de aproximadamente 27 kg. Na *Figura 24* é mostrado o momento do vazamento no molde.

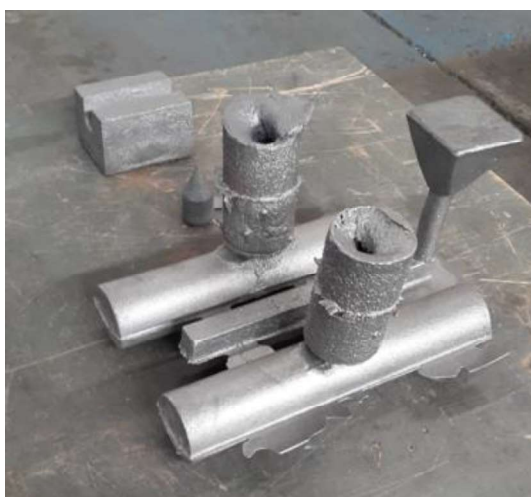
Figura 25 - Corpo de prova de usinabilidade e tração

Após o vazamento, além dos corpos de prova de usinabilidade que foram fundidos, também foram fabricados uma pastilha de cada corrida para verificação de composição química e 12 corpos de prova de tração de cada corrida na forma de bloco do tipo keel, conforme norma ASTM A-781. Posterior ao resfriamento do aço, o material passou pelo processo de desmoldagem, limpeza em uma máquina de jato de granalha para retirar todas as segregações de areia na superfície. Pode-se observar na *Figura 25*, o bloco para retirada do corpo de prova para tração e o cacho com os corpos de prova de usinabilidade limpos.

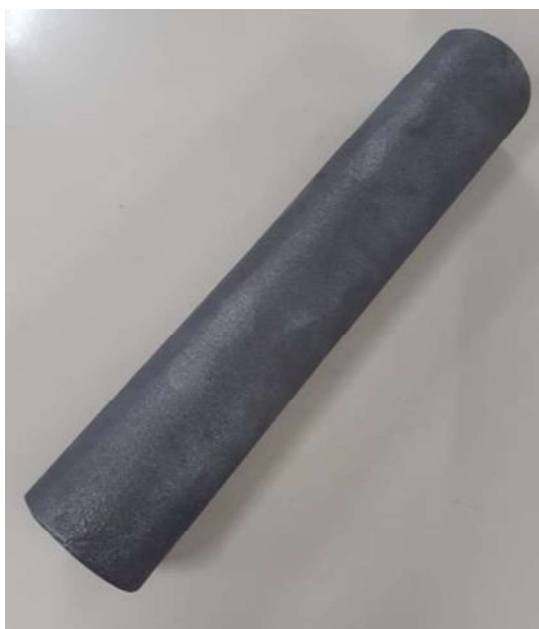
Figura 26 - Corpo de prova rebarbado

Posteriormente foram retirados os canais de alimentação, ataque e massalotes e os corpos de prova rebarbados. Na *Figura 26* pode ser observado o corpo de prova de usinabilidade após processo de rebarbação.

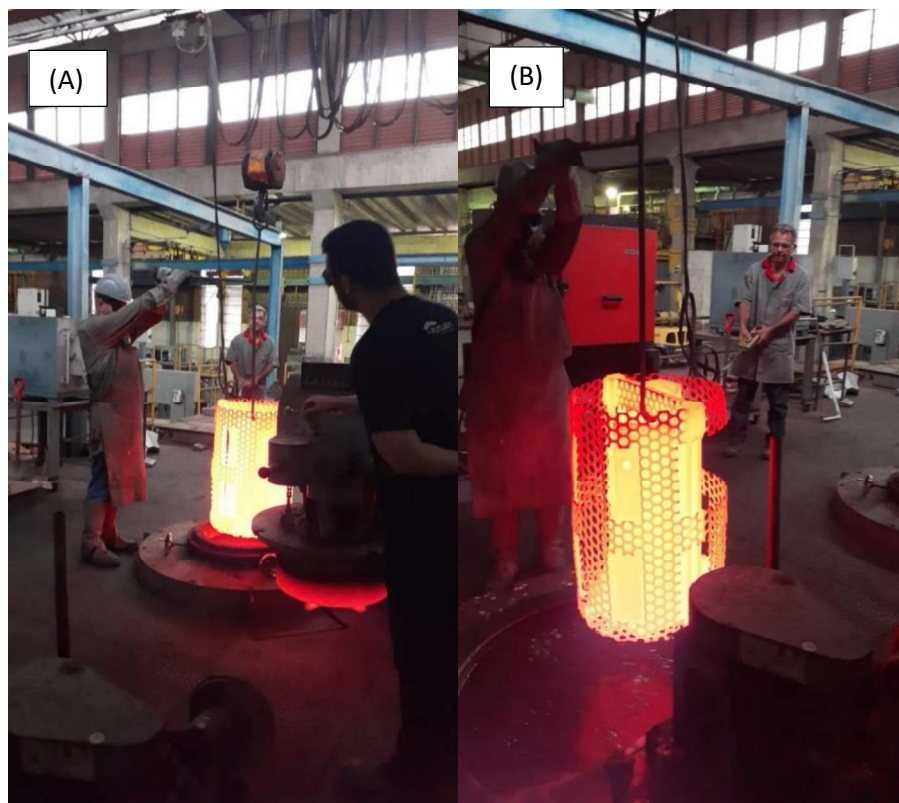
Figura 28- Tratamento de austêmpera

Na Figura 28 (A) é possível visualizar a retirada dos corpos de prova de usinabilidade de dentro do forno para austenitização e, na Figura 28 (B) ilustra-se o instante antes do resfriamento em banho de sais.

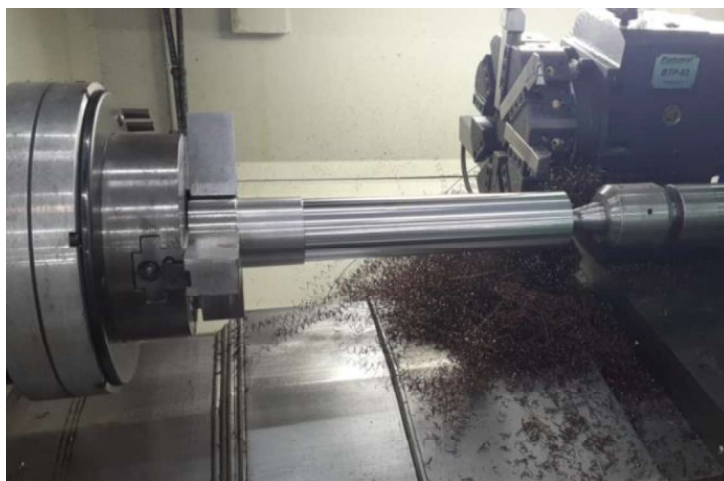
Figura 29 - Pré-testes

Os pré-testes foram realizados em um torno horizontal de Comando Numérico Computadorizado (CNC) Nardini Logic VS III, no SENAI CETEF. As principais especificações técnicas são rotação máxima de 3500 RPM, 7,5 kW de potência, 1000 mm distância entre pontas, torre traseira com 8 posições, o avanço rápido em X e Z é de 15000 mm/min, placa com acionamento pneumático com 8 bar de pressão e um tamanho de 170 mm de diâmetro e o diâmetro máximo admissível é de 440 mm. O comando numérico é um sistema FANUC-OI. A peça foi fixada entre placa e ponta, na Figura 29 pode-se observar o sistema de fixação utilizado nos pré-testes.

Foram realizados um total de 5 passes em um comprimento de 250 mm em um torneamento a seco. Para acompanhamento do desgaste das ferramentas foi utilizado um microscópio portátil para acompanhar o desgaste.

Os pré-testes foram realizados em uma ferramenta TNMG 160408 classe PC8110 da marca Korloy, com um porta ferramenta MTJNL 2020K 16M1 resultando nos seguintes ângulos principais: ângulo de posição principal ( $\chi_r$ ):  $93^\circ$ , ângulo de posição secundário ( $\chi_r'$ ):  $23^\circ$ , ângulo de saída ( $\gamma_0$ ):  $-6^\circ$ , ângulo de inclinação ( $\gamma_s$ ):  $-6^\circ$ . A montagem da ferramenta é apresentada na *Figura 30*. As velocidades de corte trabalhadas foram de 80, 120 e 150 m/min, com uma profundidade de corte de 0,2 mm e avanço de 0,2 mm/rot. Foi realizado um acompanhamento do desgaste por meio de microscópio portátil e posteriormente a aresta foi levada para Microscopia Óptica, modelo CX31, marca Olympus para uma melhor análise.

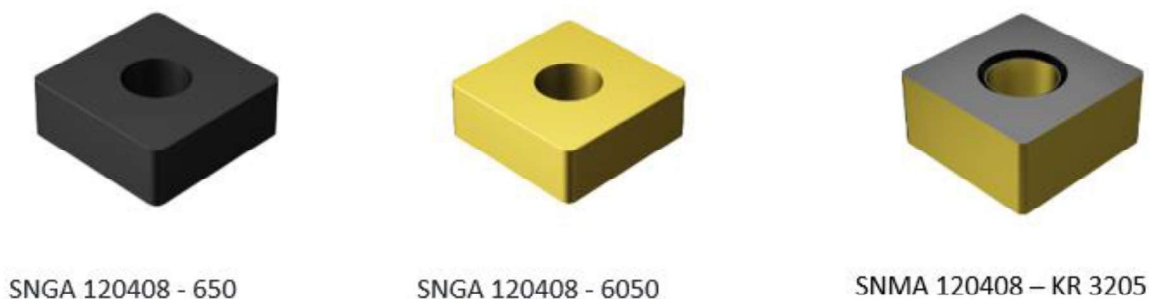
Figura 32 - Ferramentas de corte

Foram selecionadas 3 ferramentas de corte, duas de cerâmica e uma de metal duro, conforme a Figura 32:

As ferramentas que foram selecionados possuem a mesma geometria quadrada, raio da ponta de 0,8 mm, espessura de 4 mm e medida dos lados de 12 mm. A ferramenta da classe 650 é considerada do grupo de cerâmica mista possuem à base de  $\text{Al}_2\text{O}_3$  e outros elementos além de óxidos e possuem como características propriedades de resistência a altas temperaturas e são indicadas para trabalhos em altas velocidades de cortes. A classe 6050 é uma classificada como cerâmica à base de óxido, contendo principalmente  $\text{Al}_2\text{O}_3$ , indicada principalmente para operações de acabamento e corte contínuo. A classe KR-3205 é classificada como metal duro, ela possui uma cobertura
