**Dissertação de Mestrado**

**ESTUDO DA UTILIZAÇÃO DE BACILLUS SUBTILIS NA  
AUTOCICATRIZAÇÃO DE FISSURAS EM ARGAMASSAS**

Dissertação apresentada ao Programa de Pós-Graduação em Engenharia dos Materiais do Centro Federal de Educação Tecnológica de Minas Gerais, como requisito parcial para obtenção do título de Mestre em Engenharia dos Materiais.

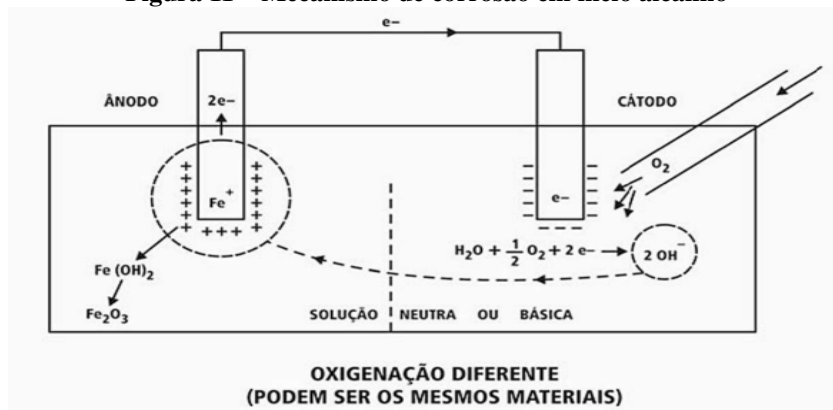
**Figura 11 – Mecanismo de corrosão em meio alcalino**

A corrosão dos metais pode ocorrer, essencialmente, através de dois processos distintos: um em ambiente ácido, na presença de diferentes metais (como mostrado na figura 10); e o outro em meio alcalino ou neutro (ilustrado na figura 11), resultante de uma oxidação diferencial entre diferentes áreas do mesmo metal. Em ambos os casos, duas reações eletrolíticas se desenvolvem, sendo uma anódica e a outra catódica.

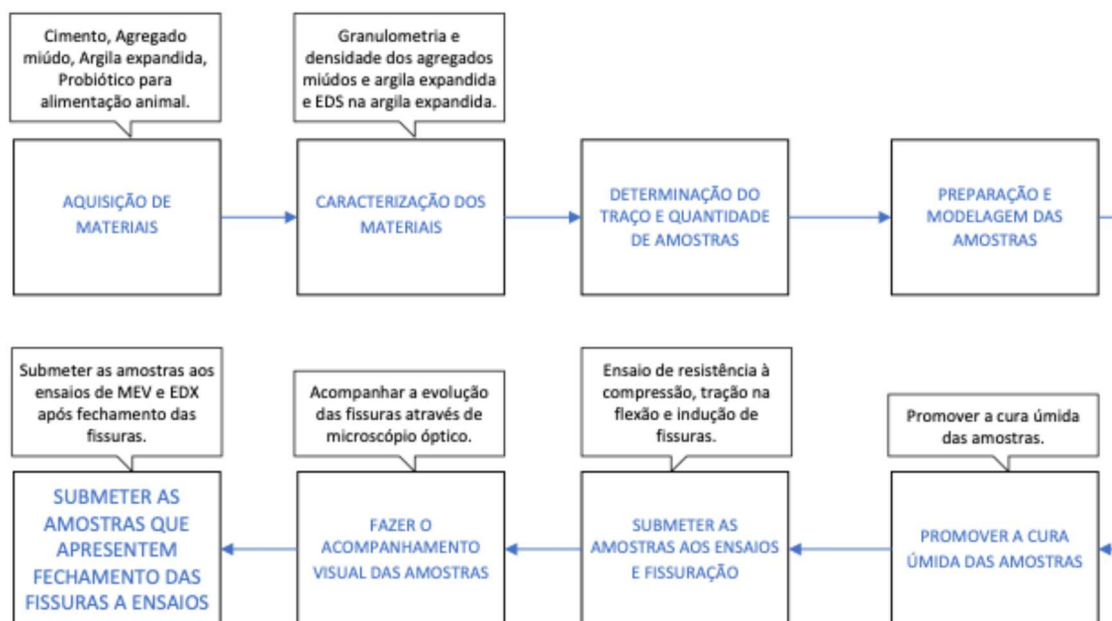
**Figura 18 – Fluxograma de materiais e métodos**

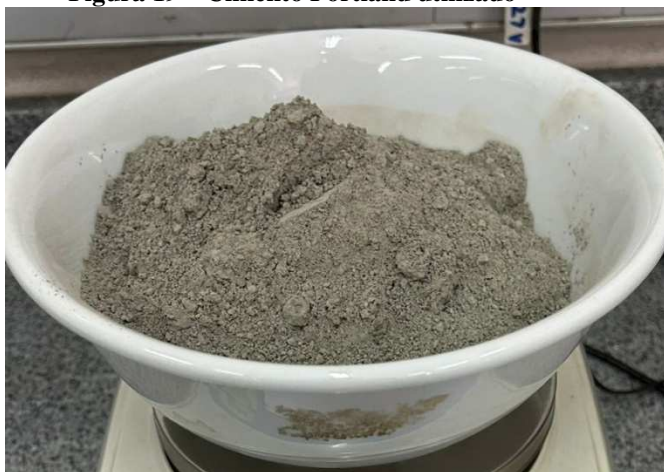
**Figura 19 – Cimento Portland utilizado**

A figura 19 apresenta o CP V-ARI utilizado, que foi adquirido com recursos próprios no comércio local. Da marca Cauê, ele segue os padrões estabelecidos pela NBR 16697 (ABNT, 2018), que define as propriedades físicas e químicas, além das classes de resistência dos cimentos Portland.

O CP V-ARI contém uma alta proporção de clínquer (mínimo de 95%) e até 5% de adições minerais (como gesso). Ele não apresenta adições de materiais pozzolânicos, escórias ou calcário, diferentemente de outros cimentos Portland, como o CP II ou CP IV. De acordo com a NBR 16697 (2018), o CP V-ARI apresenta resistência mínima aos 28 dias de 40 MPa, mas geralmente excede esse valor devido ao elevado teor de clínquer. A sua alta resistência inicial normalmente atinge valores de compressão superiores a 20 MPa antes de 7 dias, característica fundamental para aplicações em obras aceleradas.

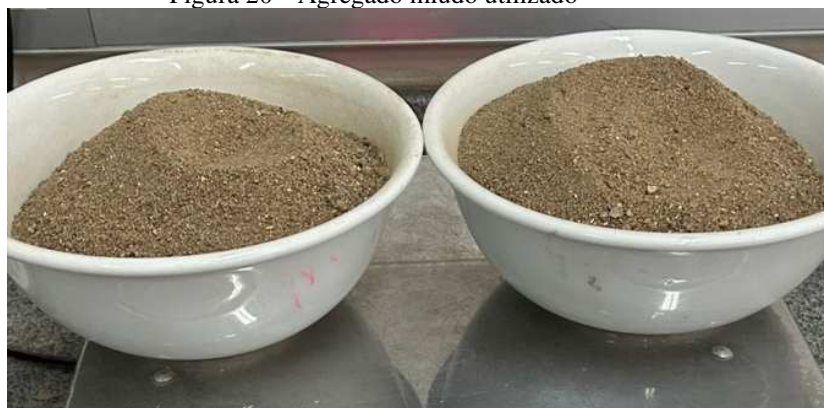
Figura 20 – Agregado miúdo utilizado

Na figura 20 é apresentado o agregado miúdo que foi adquirido com recurso próprio no comércio local. Para o agregado miúdo, como não tínhamos as suas características, foram realizados os ensaios de granulometria e de densidade.

O ensaio de granulometria, conforme normas NBR 17054 (ABNT, 2022) e NBR 7211 (ABNT, 2022), tem por finalidade fazer o enquadramento dos agregados, considerando como agregado miúdo aqueles cujas partículas passam pela peneira 4,75 mm e ficam retidas na peneira 0,150 mm.

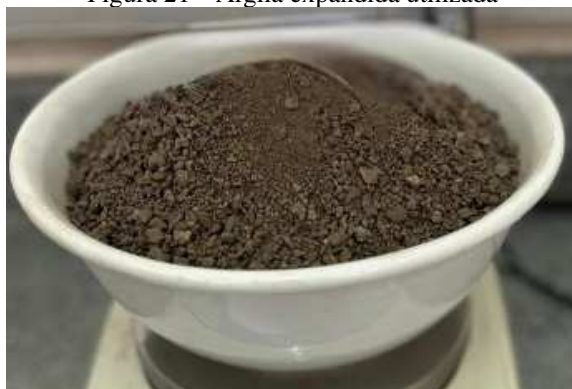
Figura 21 – Argila expandida utilizada

A argila expandida da marca Cinexpan AE 0500, apresentada na figura 21, foi adquirida com recurso próprio no comércio local. Este material é leve e formado por uma crosta rígida microporosa que apresenta alta resistência e porosidade. A sua produção ocorre em um forno rotativo de alta tecnologia, operando a uma temperatura de 1100 °C.

Também, por não se conhecer as suas características, foi submetida aos ensaios de granulometria e densidade assim como executado no agregado miúdo. Além dos ensaios de granulometria e densidade, a argila expandida foi submetida a uma análise de MEV e EDS.

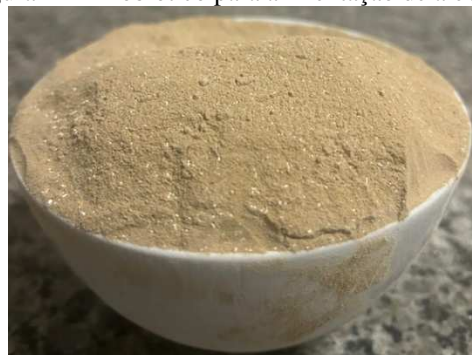
Figura 22 – Probiótico para alimentação de alevinos

No presente trabalho, optou-se pelo uso do probiótico ProbioFish, conforme mostrado na figura 22, como fonte do microrganismo *Bacillus subtilis*. Adquirido com recurso próprio no comércio local, o ProbioFish é comercialmente utilizado para aplicações zootécnicas e contém cepas de *Bacillus subtilis*, que possui a capacidade de formar esporos e estabilidade em diferentes condições ambientais.

A escolha do ProbioFish nesta pesquisa se justifica pela composição do produto, que contém cepas puras e viáveis de *Bacillus subtilis* altamente adaptadas. Além disso, a comercialização do produto como probiótico facilita sua disponibilidade e reduz os custos e as dificuldades associados à aquisição e/ou cultivo de microrganismos biotecnologicamente funcionais para a produção de bioconcreto. A tabela 9 apresenta a composição do probiótico ProbioFish.

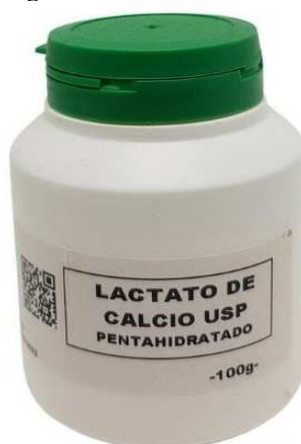
Figura 23 – Lactato de cálcio

Na figura 23 é mostrado o lactato de cálcio pentahidratado ( $\text{Ca}(\text{C}_3\text{H}_5\text{O}_3)_2 \cdot 5\text{H}_2\text{O}$ ) que foi adquirido com recurso próprio e utilizado nesta pesquisa. Sua principal função foi atuar como uma fonte de alimento para os microrganismos poderem, quando em atividade, precipitar o carbonato de cálcio ( $\text{CaCO}_3$ ), principal produto do fechamento autônomo das fissuras em estruturas de concreto. Essa abordagem está fundamentada no uso de microrganismos, como o *Bacillus subtilis*, que metabolizam o lactato originando subprodutos que desencadeiam a biomineralização.

O estado pentahidratado do lactato de cálcio confere maior solubilidade em água, o que torna mais fácil sua aplicação em misturas cimentícias e sua interação com os microrganismos incorporados na matriz de concreto. Essa característica torna o material mais eficiente em comparação às formas anidras ou outros sais de cálcio.

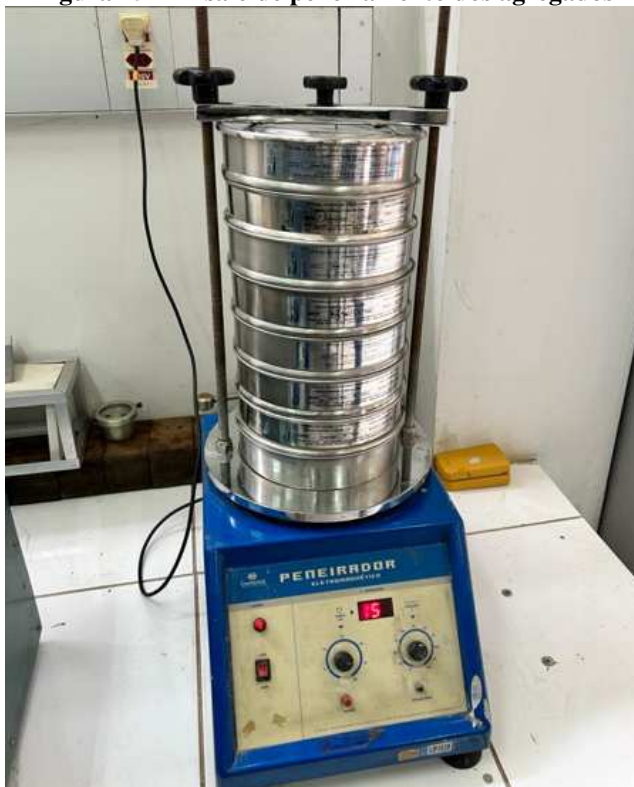
**Figura 25 – Ensaio de peneiramento dos agregados**

Após a conclusão do peneiramento, cada peneira do conjunto foi separada individualmente e a massa do material retido em cada peneira, incluindo a massa retida no fundo, que foi determinada. A pesagem foi realizada com a mesma balança de precisão utilizada na pesagem inicial da amostra. Foi tomado um cuidado especial para garantir que nenhuma partícula fosse perdida durante a transferência do material das peneiras para o recipiente de pesagem.

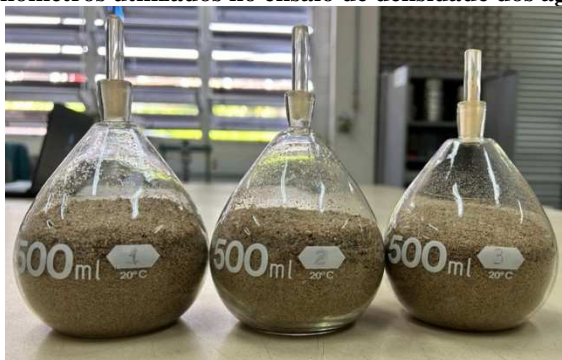
**Figura 26 – Picnômetros utilizados no ensaio de densidade dos agregados e argila**

Para determinação da densidade do agregado miúdo e da argila, utilizou-se uma triplicata de aproximadamente 500,0 g de areia e 250,0 g de argila conforme procedimento especificado na NBR 16916 (ABNT, 2021). A figura 26 e a figura 27 apresentam os agregados sendo ensaiados.

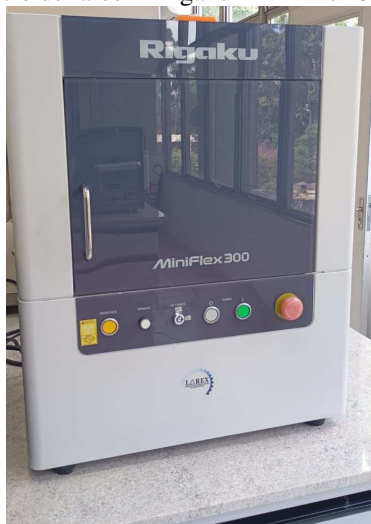
Figura 28 – Difratometro de raios X Rigaku – Miniflex 300 utilizado na pesquisa

A difração de raios X foi realizada na argila expandida com o objetivo de determinar as fases presentes. Para isso, a amostra foi seca em estufa por 24 horas a 60°C e posteriormente pulverizada em um moinho de ágata para ser adicionado ao porta-amostra. O equipamento utilizado possui radiação cobre  $K\alpha$  ( $\lambda = 1,5418 \text{ \AA}$ ), potência de 30 kV e 10

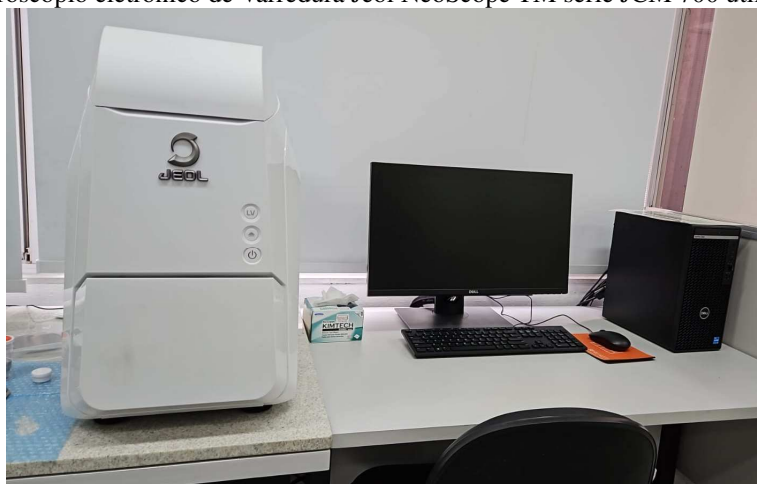
Figura 29 – Microscópio eletrônico de Varredura Jeol NeoScope TM série JCM 700 utilizado na pesquisa

A análise de MEV com 15 kV de tensão foi utilizada para caracterizar as amostras de argila expandida, do probiótico e também para avaliar a autocicatrização do corpo de prova em que foi induzida a fissura

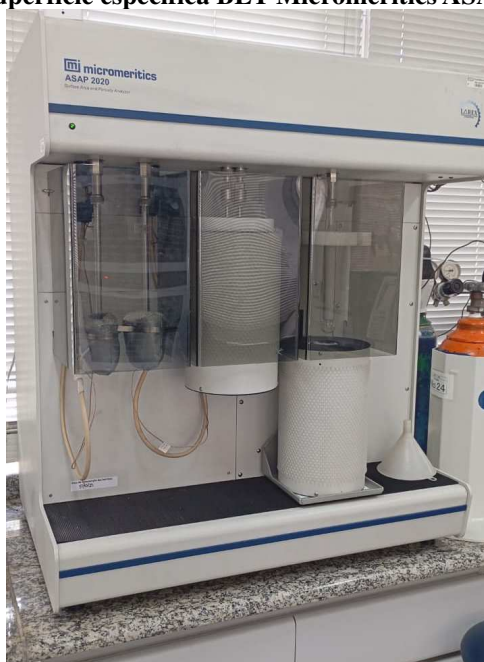
**Figura 30 – Analisador de superfície específica BET Micromeritics ASAP 2020 utilizado na pesquisa**

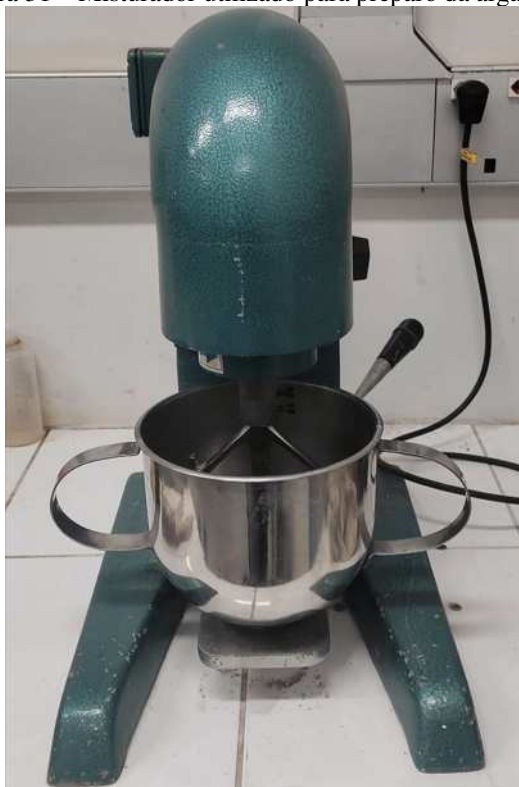
Figura 31 – Misturador utilizado para preparo da argamassa

O preparo da argamassa foi realizado utilizando o seguinte procedimento: a areia e o cimento foram colocados no bojo do Misturador Mecânico (ou “argamassadeira”) – marca Pavitest, que possui acionamento eletromecânico, cuba com capacidade de 5 L e pá em aço inox, motor com duas velocidades, 220 V (figura 31) –, sendo então misturados a seco por 1 minuto na velocidade baixa de aproximadamente 140 rotações por minuto (RPM) para evitar o desprendimento de poeira e garantir uma distribuição homogênea dos dois componentes. A água foi adicionada em uma quantidade de aproximadamente  $\frac{2}{3}$  do seu volume de forma lenta e gradual com o misturador ainda na velocidade baixa por mais 1 minuto, iniciando neste momento a hidratação do cimento. Após esse período, o misturador

foi desligado, e as partículas aderidas às paredes do bojo e nas pás do misturador foram manualmente raspadas com uma espátula metálica, redirecionando a argamassa para o centro do bojo. O restante da água foi adicionado, e o misturador foi colocado em velocidade mais alta de aproximadamente de 285 RPM durante mais 1 minuto para promover a completa mistura e homogeneização da matriz cimentícia. Em seguida, as partículas de argila expandida encapsuladas foram adicionadas gradualmente para evitar a segregação ou formação de nódulos.

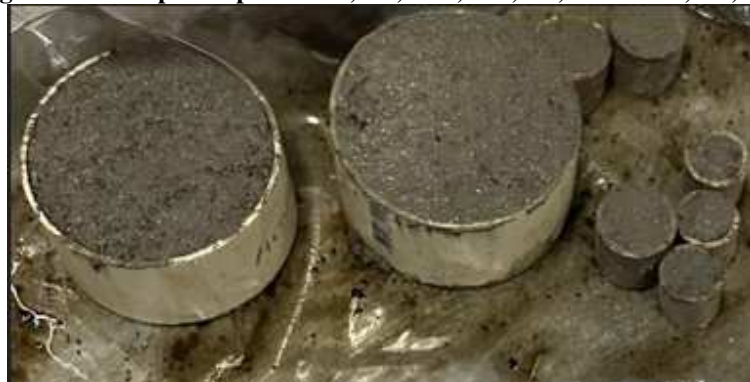
**Figura 32 – Corpos de prova Ø 7,5x4,0 cm, Ø 2,5x2,0 cm e Ø 2,0x2,0 cm**

Após este período, a argamassa foi imediatamente colocada em moldes prismáticos de dimensões 4x4x16 cm e moldes em PVC dimensões Ø 7,5x4,0 cm, Ø 2,5x2,0 cm e Ø 2,0x2,0 cm, conforme apresentado na figura 32 e figura 33, sendo os corpos de prova dos moldes em PVC utilizados para indução das fissuras e acompanhamento da evolução do fechamento. Os moldes foram previamente untados com desmoldante, aplicando-se vibração mecânica para evitar a formação de bolhas de ar e para assegurar o preenchimento uniforme. Após a moldagem, os corpos de prova foram nivelados e secos ao ambiente por 24 horas. Após este período, eles foram levados para um tanque de água e mantidos submersos por 28 dias, o que chamamos de cura úmida.

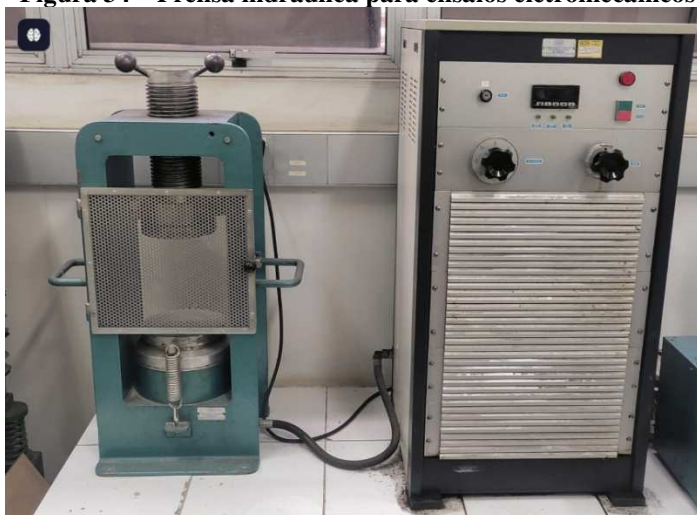
**Figura 34 – Prensa hidráulica para ensaios eletromecânicos**

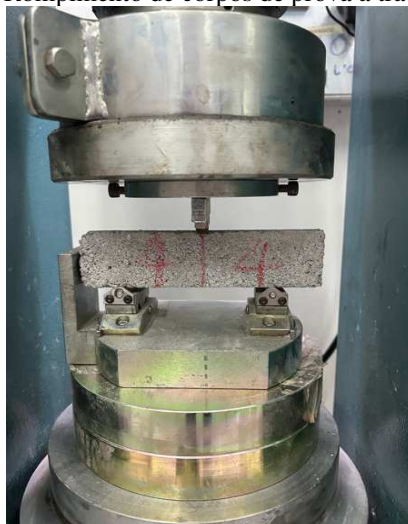
Figura 35 – Rompimento de corpos de prova a tração na flexão

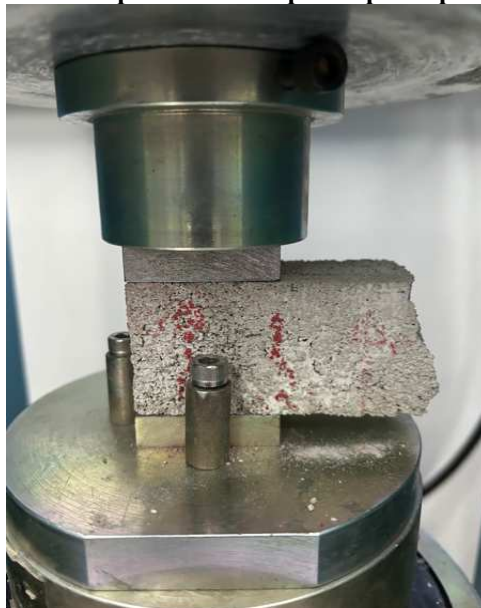
**Figura 36 – Rompimento de corpos de prova prismáticos**
