**Dissertação de Mestrado**

**Efeito de tratamento térmico na microestrutura e resistência ao desgaste de  
um ferro fundido branco alto cromo com adição de nióbio**

Dissertação apresentada ao Programa de Pós-Graduação em Engenharia de Materiais do CEFET-MG, na área de concentração de Ciência e Desenvolvimento de Materiais, na Linha de Pesquisa em Seleção, Processamento e Caracterização, como parte integrante dos requisitos para a obtenção do título de Mestre em Engenharia de Materiais.

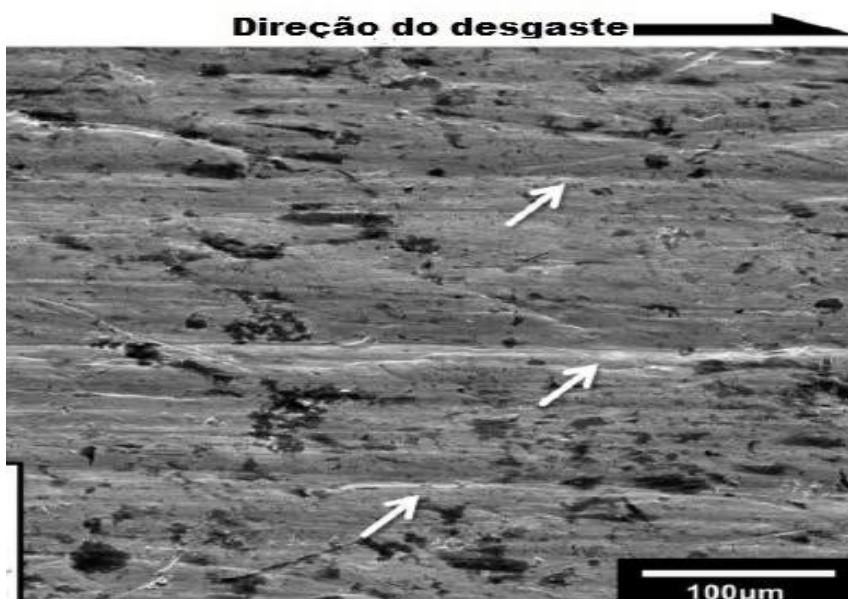
Figura 27 - Ensaio de desgaste para condição mais severa

Penagos et al. (2017) usou o ensaio de roda de borracha para testar a resistência ao desgaste de um FFAC com diferentes porcentagens de Mo e Nb. Os níveis de carga para o teste foram de 130, 65 e 32,5N e tempos de 10 minutos para a carga de 130N e 30 minutos para as demais. Na condição mais severa, figura 27, notou-se a presença predominante de riscos contínuos na superfície desgastada. Esses riscos estão alinhados na direção do desgaste e possuem tamanho similar ou maior que os carbonetos eutéticos. Os carbonetos não foram capazes de prevenir o desgaste devido à alta severidade do desgaste.

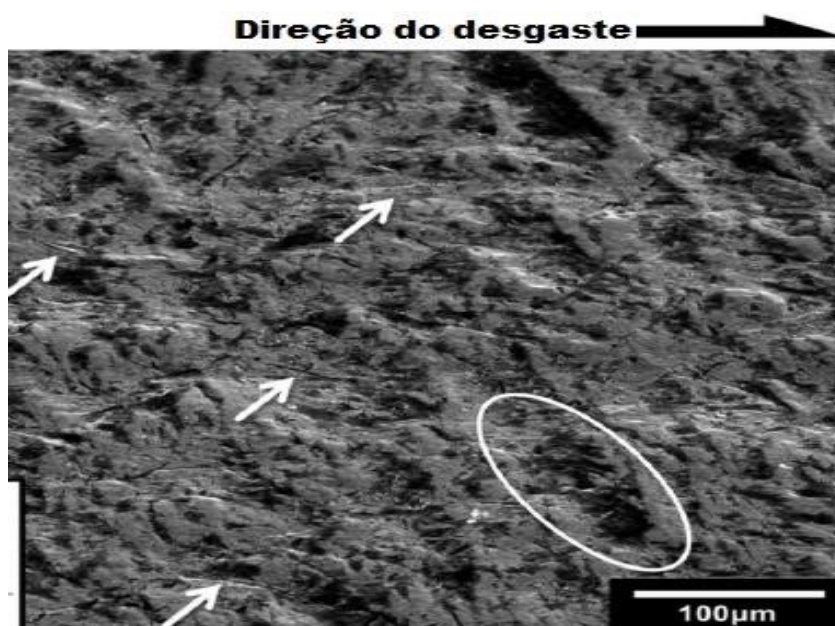
Figura 28 - Ensaio de desgaste para condição intermediária

No teste com condição de carga intermediária, 65N, figura 28, um desgaste mais intenso foi observado nas regiões da matriz (desenho oval) do que nos carbonetos, representado nas setas. Ao contrário da condição mais severa, não foi observado riscos contínuos nesse ensaio. Há presença de riscos de menor tamanho e sem orientação definida.

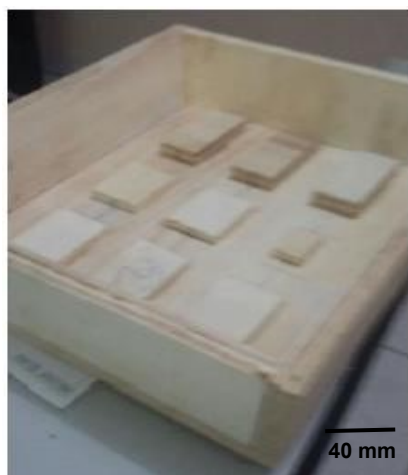
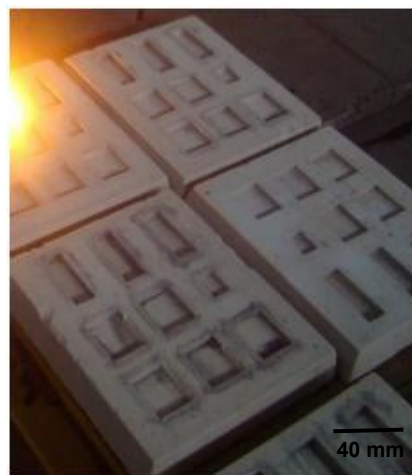
Figura 31 - Modelo e moldes em areia verde

O material foi obtido pelo processo de fundição realizado no SENAI em Itaúna, MG. A liga foi vazada em moldes de areia verde, conforme a figura 31. Neste trabalho, serão utilizadas as superfícies do fundo das cavidades do molde, ou seja, em contato com a areia.

a) Modelo confeccionado em madeira

b) Moldes em areia verde

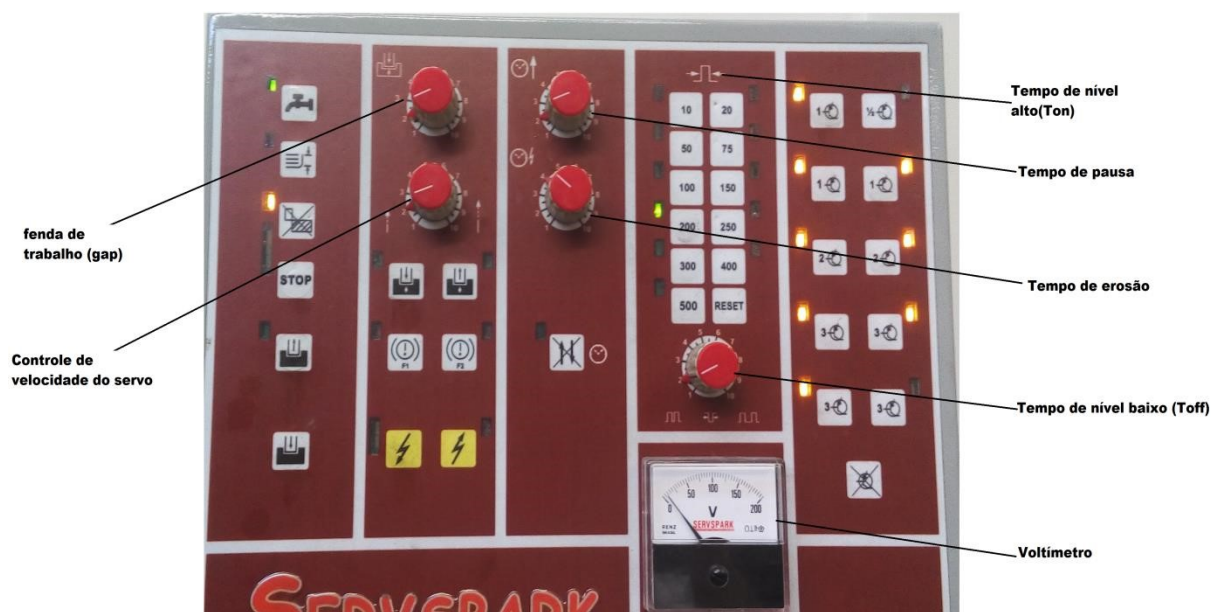
Figura 33 - Painel do equipamento de eletroerosão

O eletrodo utilizado no processo de eletroerosão tanto no corte quanto no desbaste é de cobre eletrolítico. Para melhor entendimento, o painel do equipamento está ilustrado na figura 33.

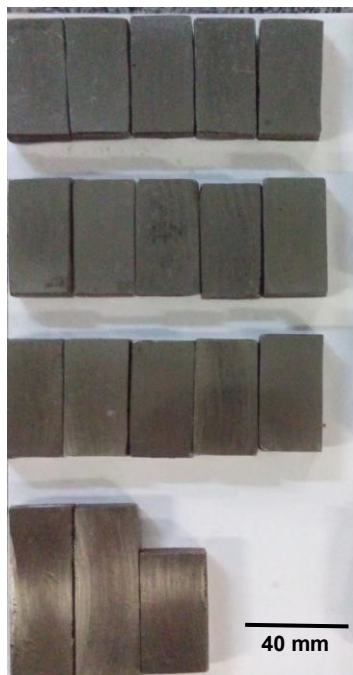
Figura 34 - Amostras retificadas

Por fim, as superfícies das amostras a serem utilizadas no ensaio de desgaste foram retificadas (figura 34) no Laboratório de Retíficas do CEFET/MG, utilizando uma retífica de topo, eixo vertical, de marca ZOCCA. A especificação do rebolo da retífica é DA36LSV. Foi utilizada uma morsa para fixar as amostras na retífica, já que o FFAC não é magnético.

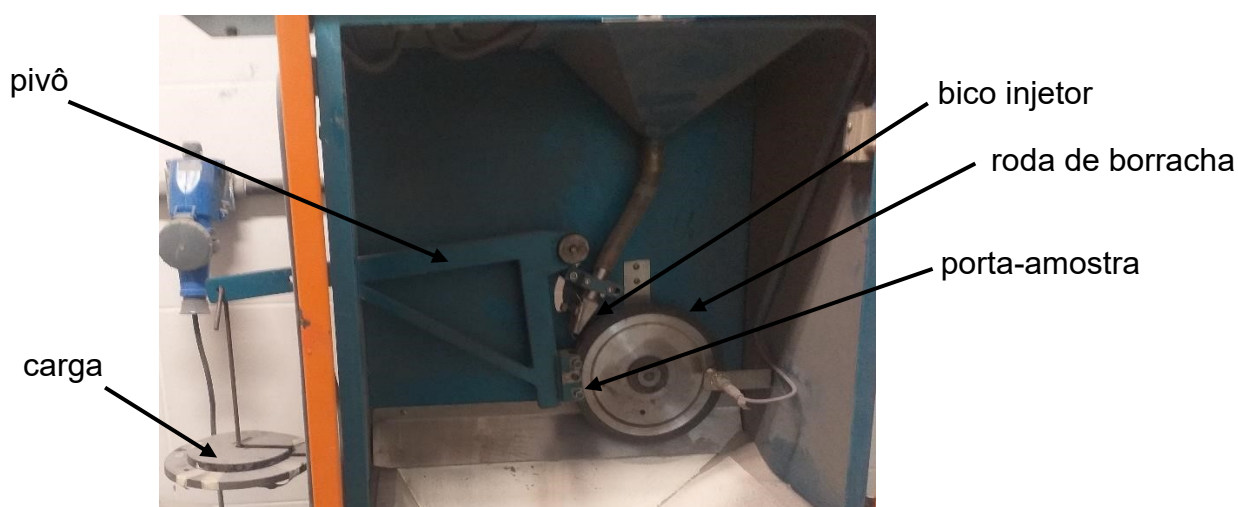
Figura 36 - Desenho esquemático do ensaio de desgaste roda de borracha

Após lavadas com álcool etílico, as peças foram secas, pesadas e levadas ao sistema de ensaio. As amostras foram testadas na carga de 130 N que é aplicada como peso morto. A amostra é pressionada contra a roda de borracha que gira a uma rotação constante de 215 rpm por 15, 30, 45 e 60 minutos. Durante o ensaio, o bico injeta areia abrasiva na região de contato da roda com a amostra. O abrasivo utilizado foi a areia normal brasileira (NBR 7214) de granulometria média 50 mesh. Os parâmetros do ensaio estão apresentados na tabela 8.

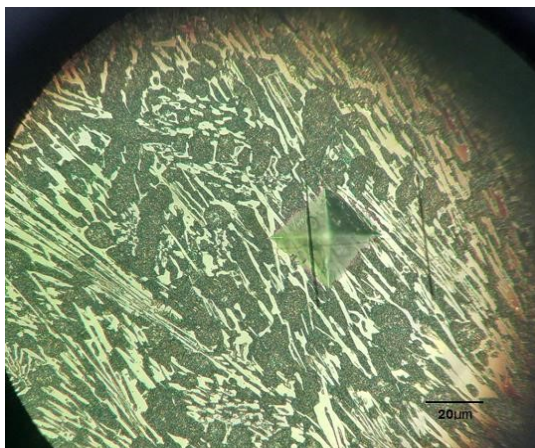
Figura 48 - Impressão da medição de dureza

A figura 48 mostra um exemplo da impressão da carga utilizada na medição de dureza do material.
