**CENTRO FEDERAL DE EDUCAÇÃO TECNOLÓGICA DE MINAS GERAIS**

**Programa de Pós-Graduação em Engenharia Mecânica**

**DISSERTAÇÃO**

**AVALIAÇÃO DO DESEMPENHO DE UMA  
FERRAMENTA DE PCBN NO TORNEAMENTO  
DO AÇO ENDURECIDO AISI D2 EM CORTE  
CONTÍNUO E INTERROMPIDO**

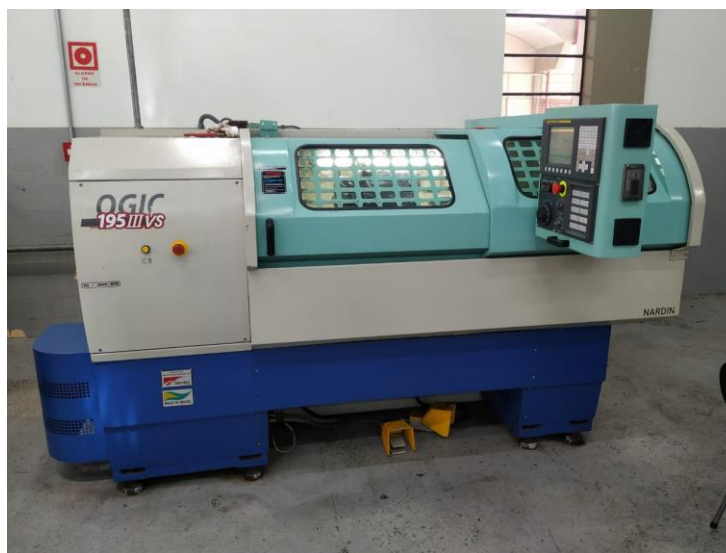
Figura 21 - Máquina Ferramenta Utilizada nos Experimentos

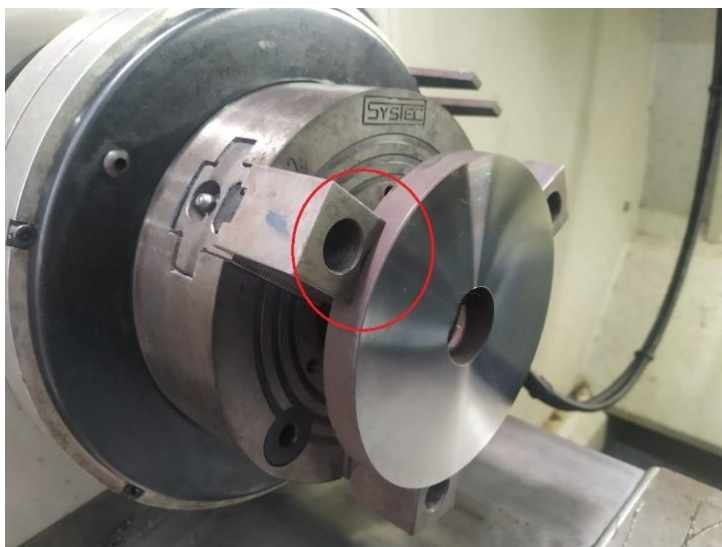
Figura 22 - Fixação do Corpo de Prova na Placa com Castanhas Usinadas

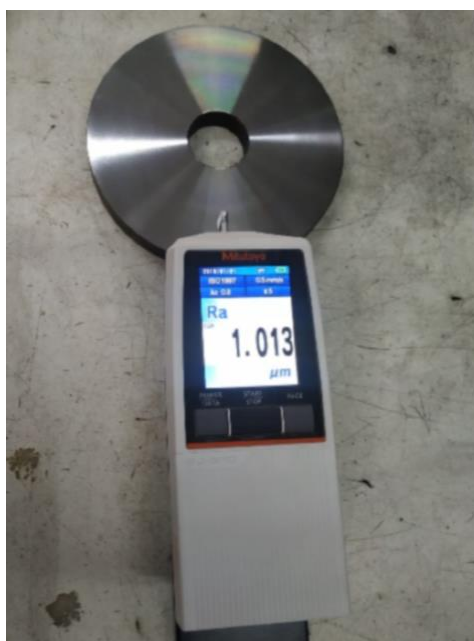
Figura 25 - Rugosímetro Mitutoyo SJ-210

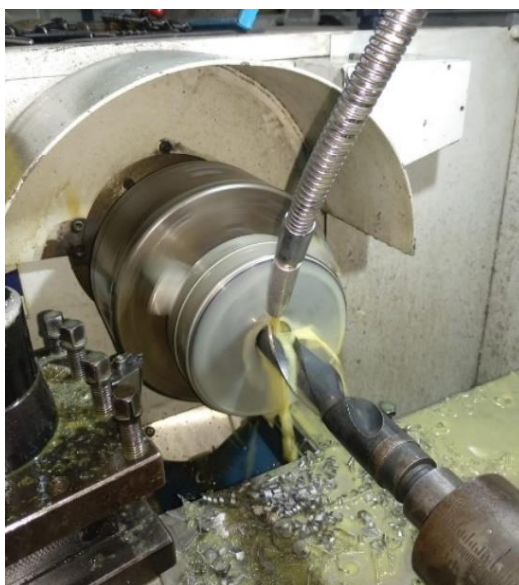
Figura 27 - Preparação dos Corpos de Prova

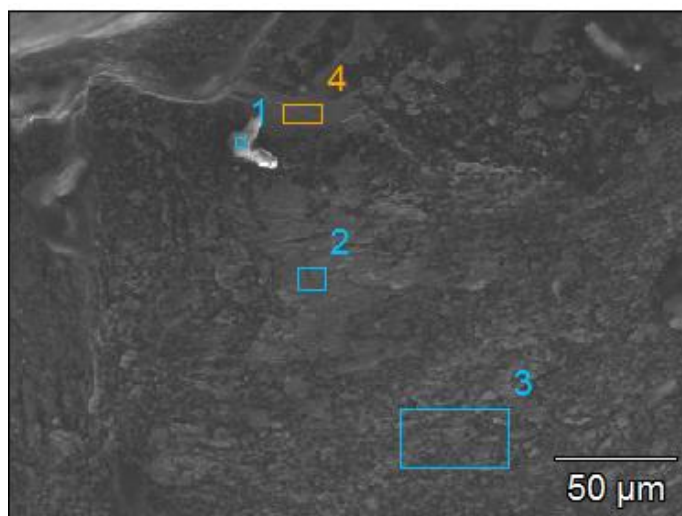
Figura 38 – Análise (MEV) dos Pontos Analisados – Corte Contínuo  $V_c = 130$  m/min

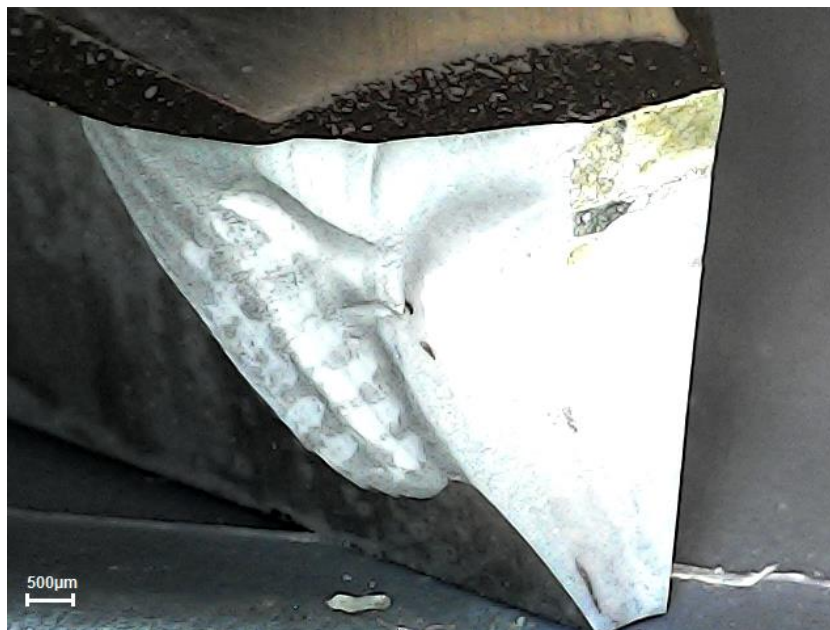
Figura 48 - Estado Final da Ferramenta – (Corte contínuo – Velocidade de Corte 240 m/min)
