**Dissertação de Mestrado**

**DESEMPENHO TRIBOCORROSIVO DO AÇO CARBONO E INOXIDÁVEL PARA  
APLICAÇÃO NO SETOR DE CONCRETO**

Dissertação de Mestrado apresentada ao Programa de Pós-Graduação em Engenharia de Materiais do CEFET-MG, na linha de Pesquisa em Seleção, Processamento e Caracterização, como parte integrante dos requisitos para a obtenção do título de Mestre em Engenharia de Materiais.

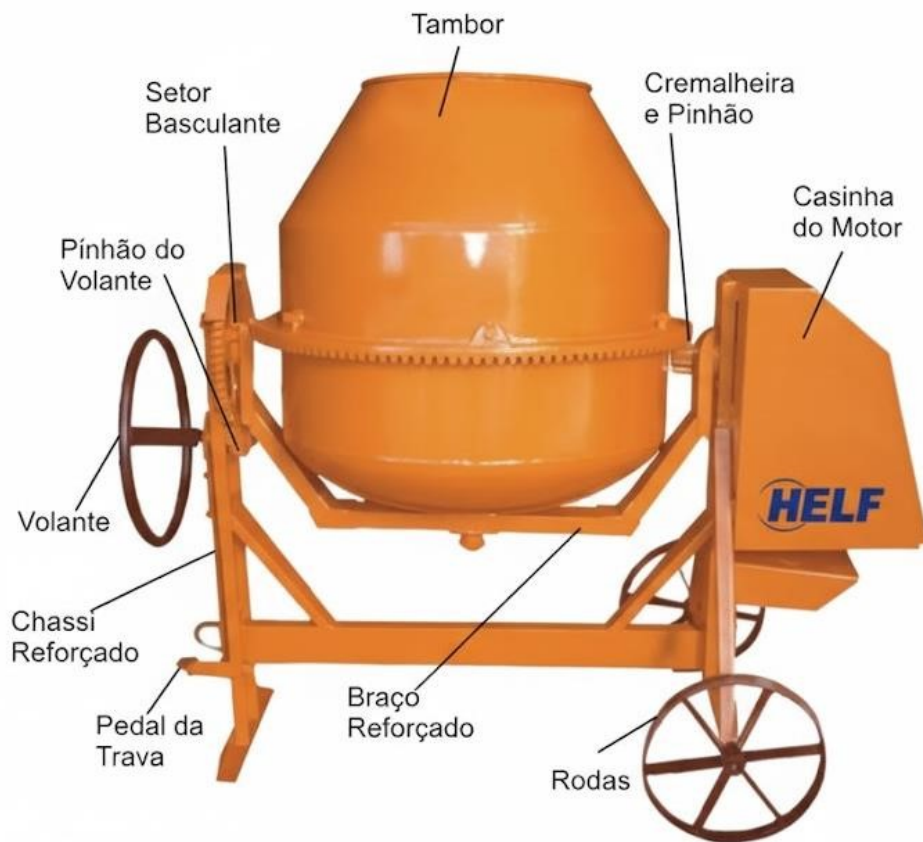
Figura 6 - Betoneira planetária.

Existem basicamente dois tipos de misturadores de concretos: por lote e os contínuos. Entre os que são por lote, tem a divisão pelo posicionamento do eixo, que pode ser horizontal ou inclinado e com eixo vertical (VALIGI, M. C.; GASPERINI, 2007). Os misturadores (ou betoneiras) mais usados no Brasil são a de eixo inclinado e por isto foi a escolhida para esta pesquisa, Figura 6.

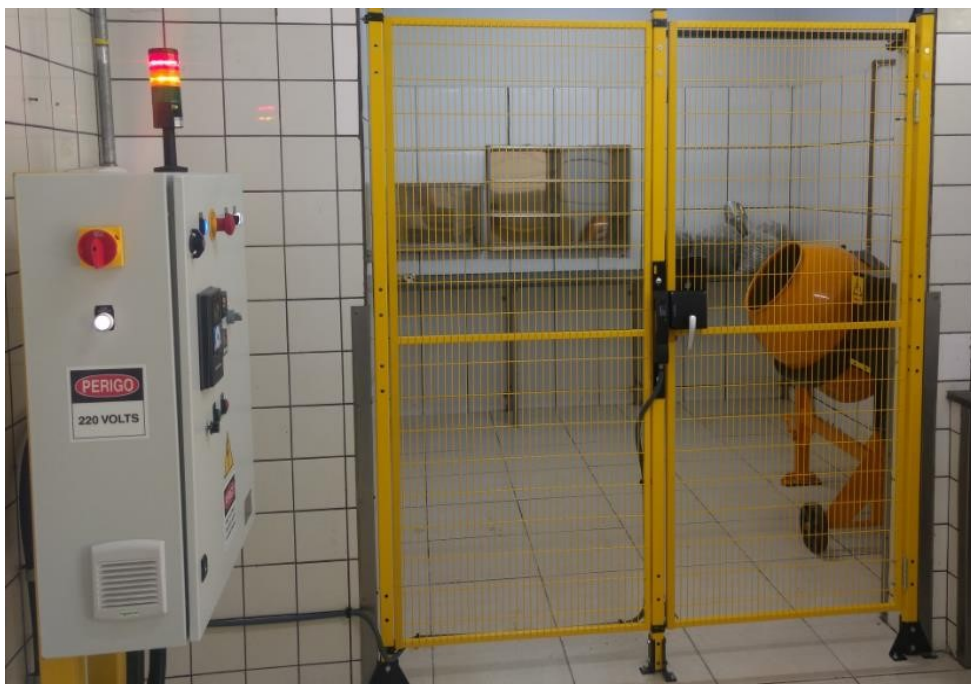
Figura 8 – Vista do laboratório com a betoneira adaptada para experimentos de desgaste.

É importante ressaltar que a estrutura externa da betoneira foi mantida a de fábrica, durante todo o trabalho de pesquisa sendo que a mesma foi produzida toda no aço A36. As modificações realizadas no equipamento foram a instalação de painel de controle eletrônico para o monitoramento da quantidade de rotações e do tempo de experimento, assim como o controle da velocidade do giro. As pás internas foram retiradas para permitir a fixação das amostras, conforme seção 4.3.4.

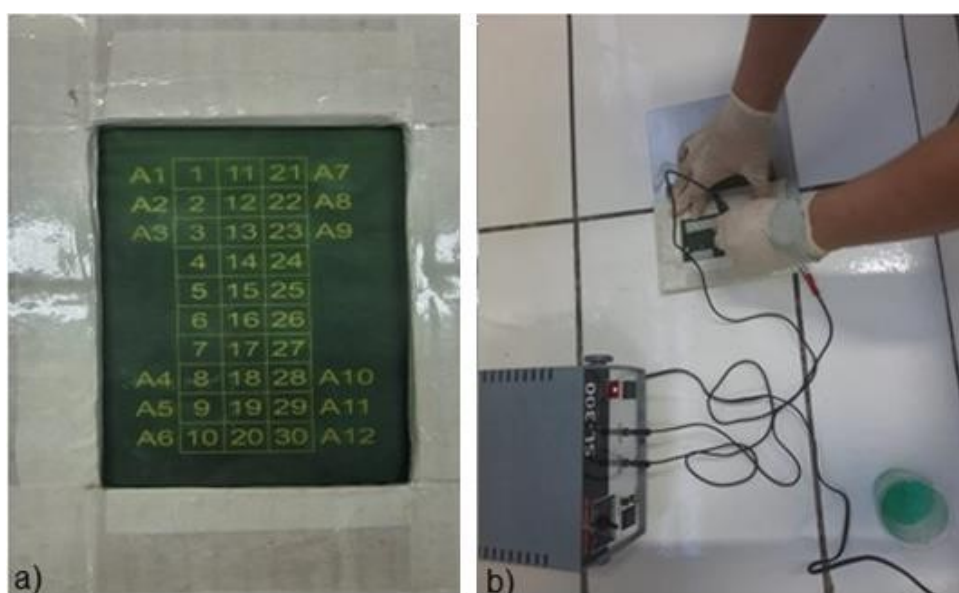
Figura 12 - a) Matriz e b) Equipamento para marcação das amostras.

Para que a medição da espessura seja correta e feita na mesma região central, antes e depois dos experimentos na betoneira, é necessário fazer a marcação das amostras (LABIAPARI *et al.*, 2021a). Por esta razão foi confeccionada uma matriz em polipropileno propícia para eletromarcação. A matriz possui três colunas posicionadas no centro da amostra, formando dez fileiras de quadrados, cada quadrado com área de 10 mm<sup>2</sup>. Foi registrado também o número da amostra, conforme apresentado na Figura 12a. Para realizar a marcação, ilustrado na Figura 12b, foi utilizado uma fonte de energia elétrica, com um fio de contato fixado numa placa metálica e outro no marcador. Foi usado o gravador eletroquímico (Sinais e Letras, modelo SL-300) do Laboratório de Ensaios de Materiais do DMQTM (CEFET-MG). Para a realização da marcação, o seguinte procedimento foi conduzido. Cada amostra é posicionada sobre a placa metálica e sobre a mesma, colocada a matriz de polipropileno. Foi adicionado a solução ácida sobre a matriz. Em seguida a fonte foi ligada e regulada. A medida que passa o marcador sobre a matriz a mesma é copiada na amostra. A marcação foi realizada no verso da amostra, no lado que ficou em contato com a betoneira e assim não comprometeu o desgaste e nem a corrosão. Após a marcação a amostra é lavada com sabão neutro e depois completamente secada. Por fim, foi embalada em papel especial que protegeu da corrosão ambiental.

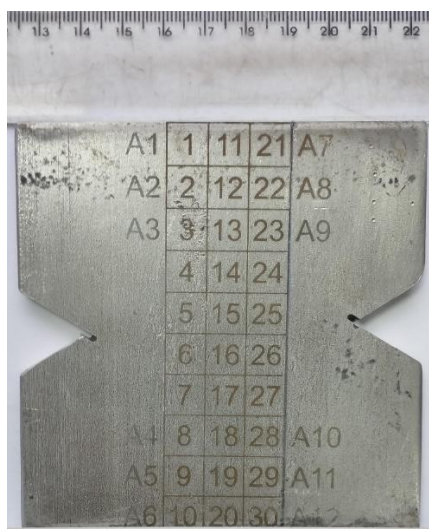
Figura 13 - Amostra A1 de aço inoxidável 410D, marcada com a grade.

Foram realizadas as marcações em todas as amostras, como mostrada nas Figura 13 e 14. É possível com a eletromarcação ver claramente os 30 quadrados, resultantes das três colunas e dez linhas da grade. Cada quadrado é identificado por um número sequencial na planilha e nele foi realizada uma medição de espessura. A região central da amostra é onde ocorre o desgaste mais relevante durante o experimento. Por isto as medições foram concentradas nesta região.

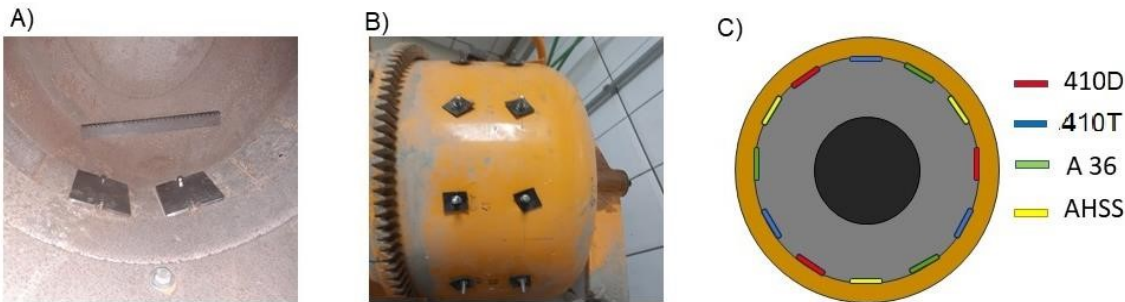
Figura 16 - Fixação das amostras na betoneira: A) Vista interna, B) Vista externa e C) Vista transversal (esquemático).

evitando assim a redução da proporção da água na mistura e poluição do laboratório. Simultaneamente foram testados os quatro diferentes materiais, sendo 3 (três) amostras de cada material, conforme mostrada na Figura 16C, exatamente sob as mesmas condições.

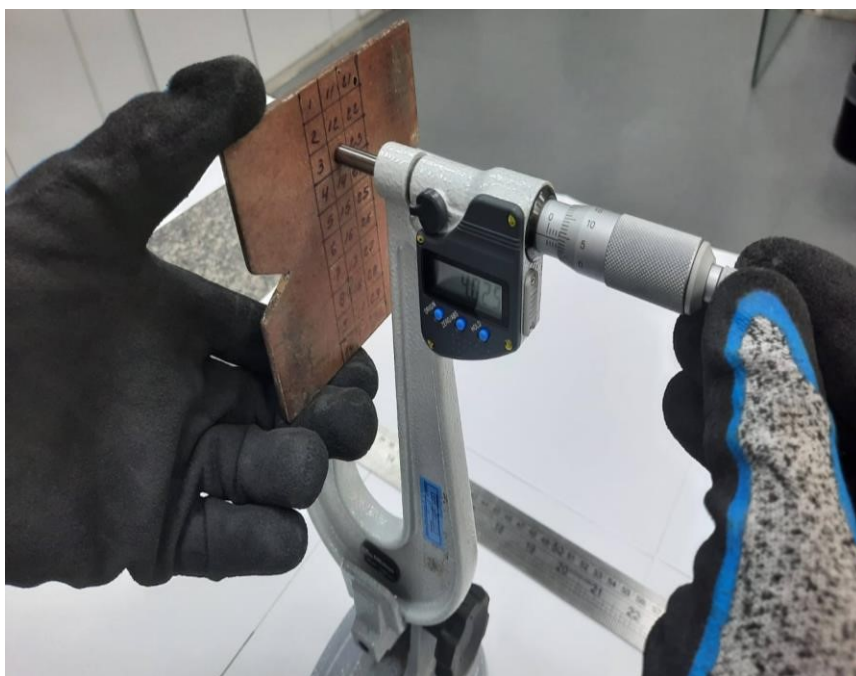
Figura 17 - Medição da espessura.

Para avaliar os efeitos tribológicos foi comparado a medição antes dos experimentos com a medição após os experimentos para cada ponto. Foi calculado a média da redução da espessura para cada ponto entre as três amostras de cada aço. Depois a redução média de espessura para cada tipo de aço e o desvio padrão.
