CENTRO FEDERAL DE EDUCAÇÃO TECNOLÓGICA DE MINAS GERAIS  
DEPARTAMENTO DE ENGENHARIA CIVIL  
GRADUAÇÃO EM ENGENHARIA CIVIL

PROJETO E EXECUÇÃO DA CANALIZAÇÃO DO RIBEIRÃO DA AVENIDA  
OTÁVIO MARQUES DE PAIVA EM VARGINHA-MG: ESTUDO DE CASO

Trabalho de Conclusão de Curso apresentado  
ao Centro Federal de Educação Tecnológica de  
Minas Gerais como requisito parcial para  
obtenção do título de Engenheira Civil.

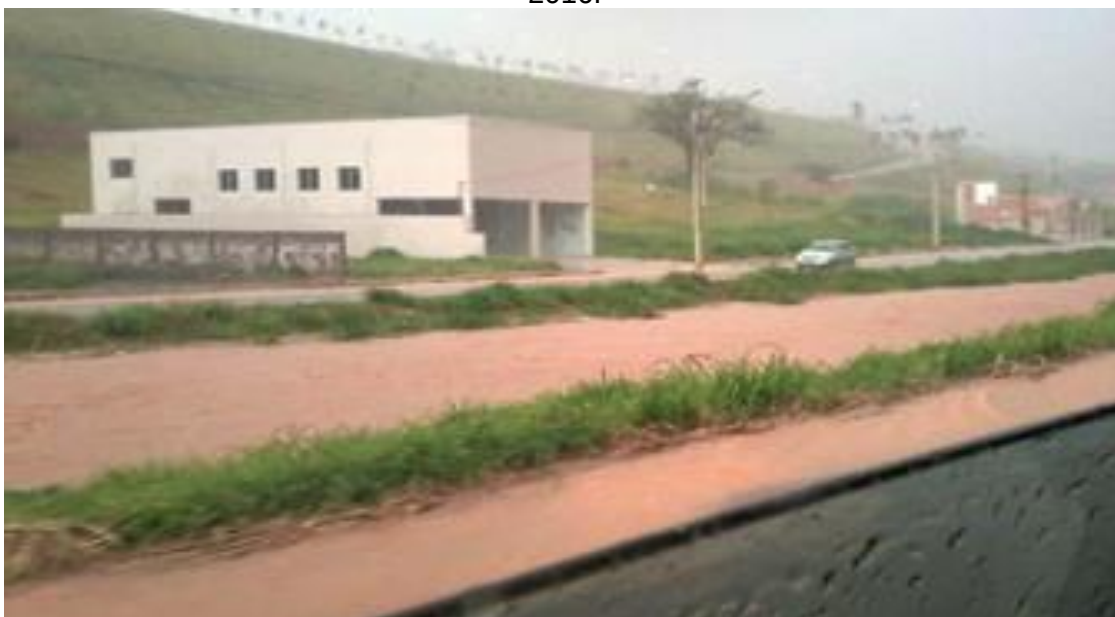
Figura 1 – Inundação ocorrida na Avenida Otávio Marques de Paiva em fevereiro de 2016.

Neste sentido, uma matéria extraída do site *Portal G1*, de fevereiro de 2016, registrou o acúmulo de água no leito da Avenida Otávio Marques de Paiva em função da sua deficiência no escoamento de águas precipitadas (Figura 1).

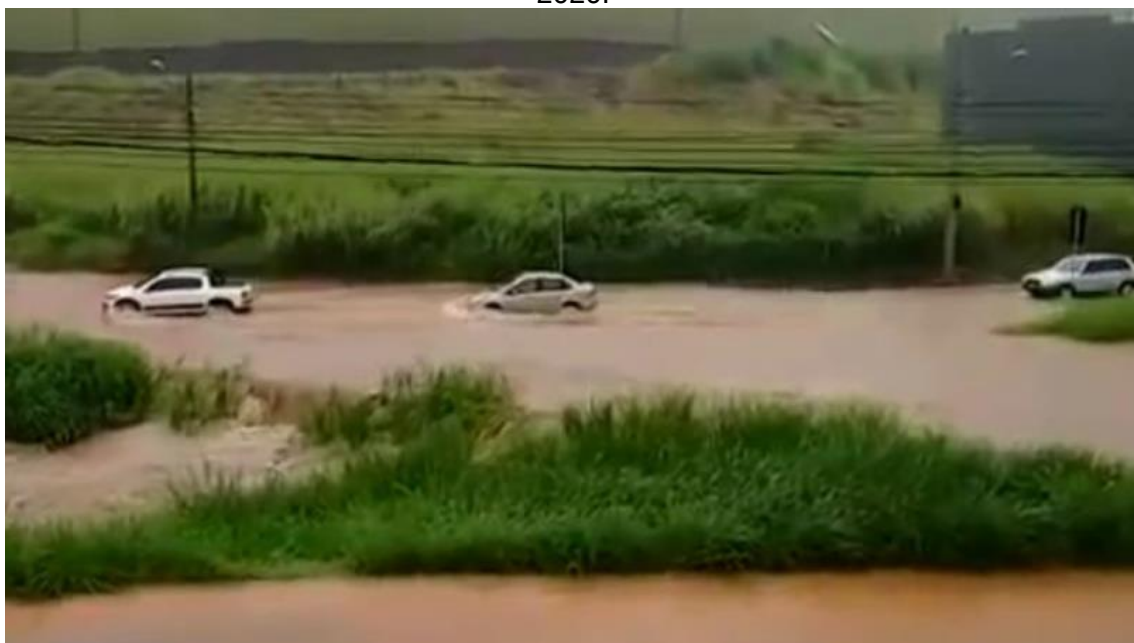
Figura 2 – Inundação ocorrida na Avenida Otávio Marques de Paiva em dezembro de 2020.

De acordo com o site *Varginha Online*, com as chuvas de dezembro de 2020, o trecho da Avenida Otávio Marques de Paiva que intercepta a Avenida Santa Luiza ficou alagado após as águas do ribeirão que passa pelo local transbordarem (Figura 2). Conforme registro realizado pelo *Correio do Sul*, em janeiro de 2021 este mesmo trecho voltou a sofrer com alagamento (Figura 3).

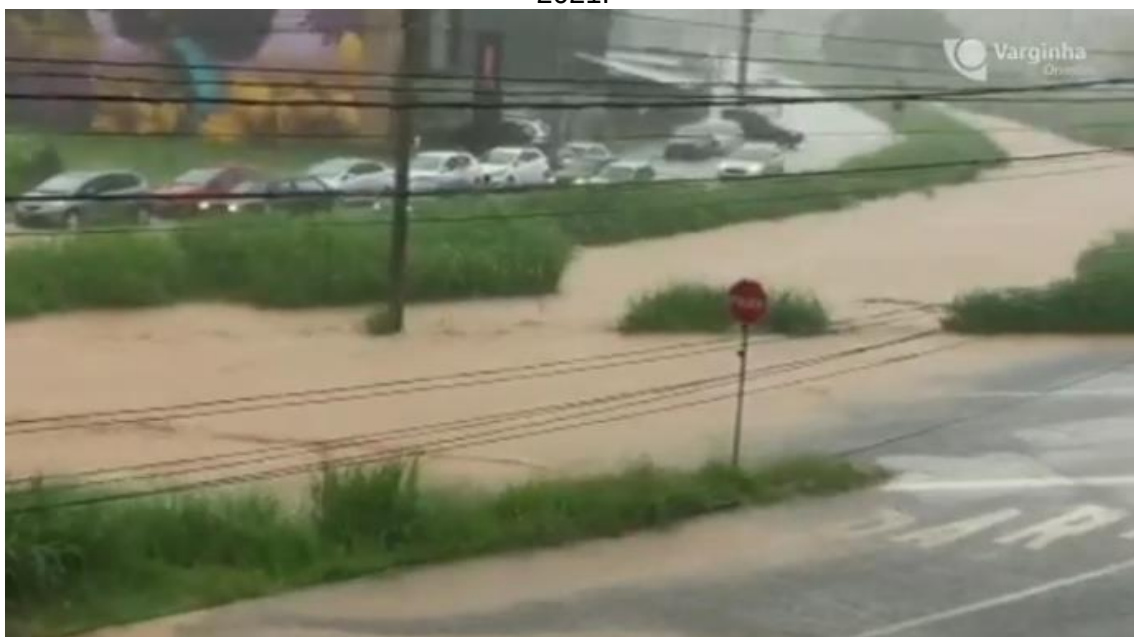
Figura 3 – Inundação ocorrida na Avenida Otávio Marques de Paiva em janeiro de 2021.

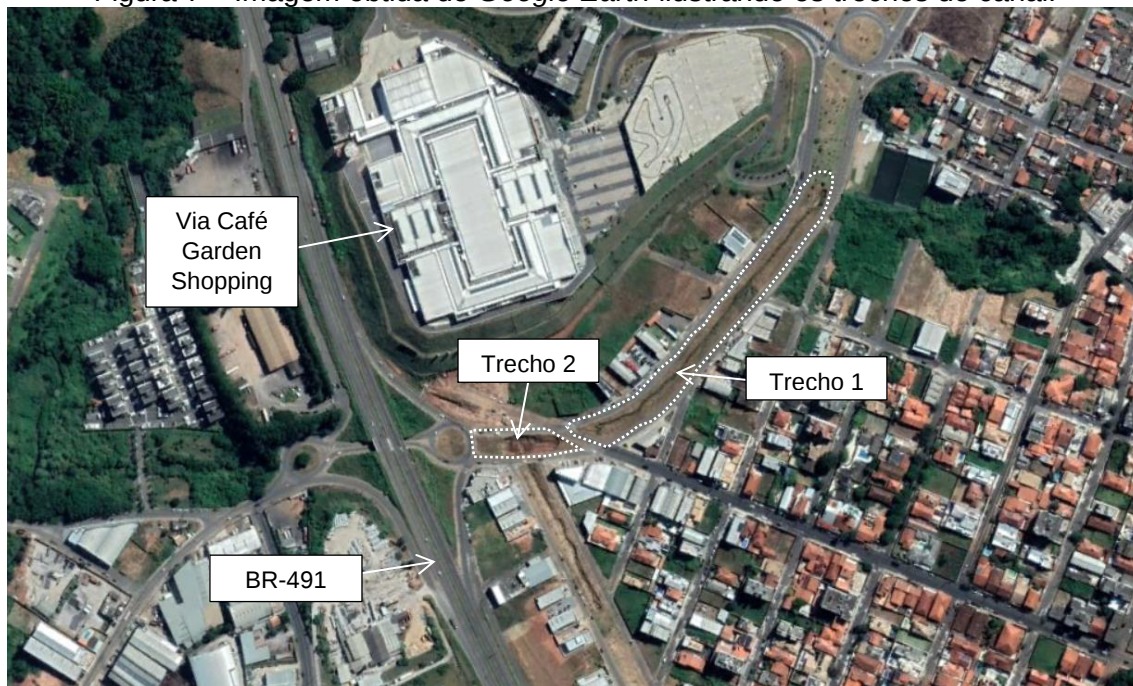
Figura 7 – Imagem obtida do *Google Earth* ilustrando os trechos do canal.

O uso de gabião nas margens de córregos e rios como material de revestimento, além de proteger e estabilizar os taludes, apresentam ainda diversas vantagens como causam baixo impacto ambiental, pois se integram bem à vegetação e não utilizam concreto e argamassa, auxilia na redução da velocidade de escoamento do corpo hídrico, possui um bom custo-benefício e não necessita de mão-de-obra especializada, contudo quando é necessário o emprego de muros com grandes alturas, o gabião pode se apresentar como uma tecnologia inviável principalmente do ponto de vista econômico. Esse é o caso do primeiro trecho da canalização. Como o trecho 1 apresenta um grande desnível altimétrico ( $D_y = 5,50$  m), muros altos de gabião seriam necessários, portanto, optou-se pelo emprego de aduelas abertas neste trecho. A utilização de gabião ficou restrita apenas ao trecho 2.

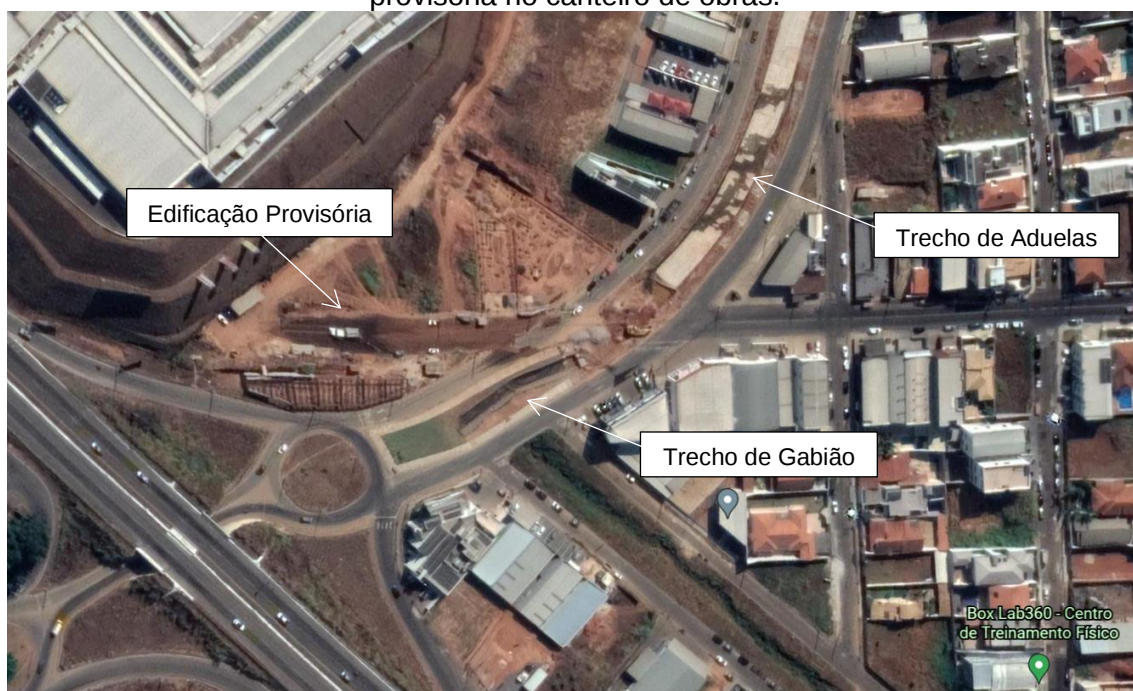
Figura 24 – Imagem obtida do *Google Earth* ilustrando a locação da edificação provisória no canteiro de obras.

O canteiro de obras contou com uma edificação provisória em madeira de cerca de 32,0 m<sup>2</sup>, locada à direita do trecho de gabião, que contemplava o escritório de engenharia, refeitório e almoxarifado de ferramentas, EPIs e materiais, conforme mostrado nas Figuras 24 e 25. Uma das grandes vantagens em usar a madeira como principal material nas edificações provisórias é contar com isolamento térmico e acústico, dando conforto e maior qualidade de vida aos trabalhadores da obra durante o período da construção.

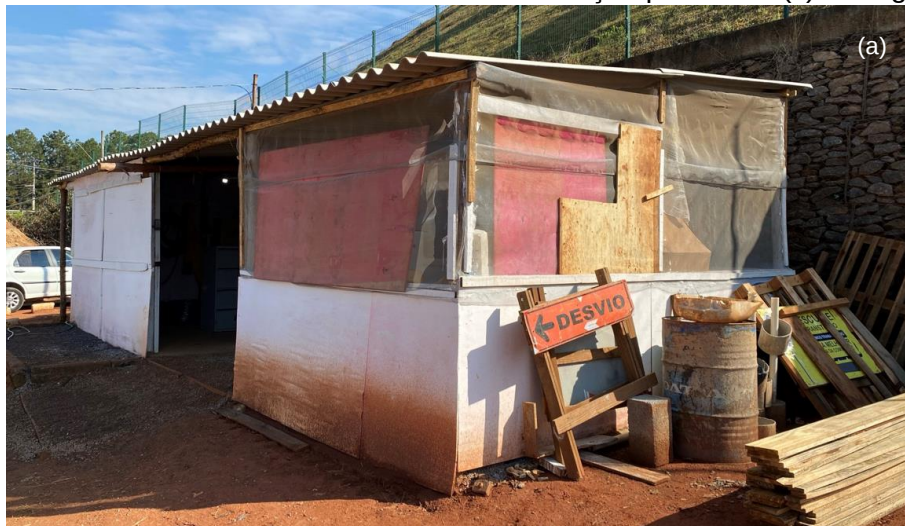
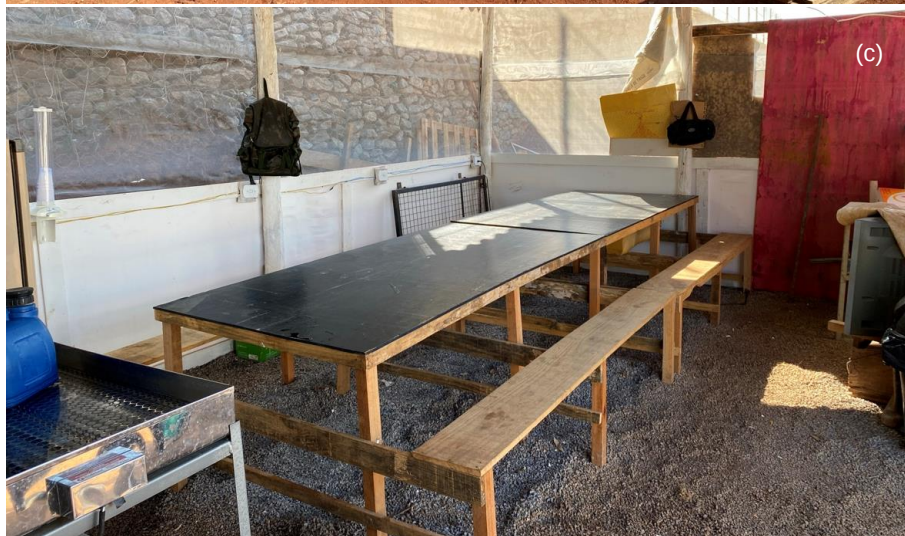
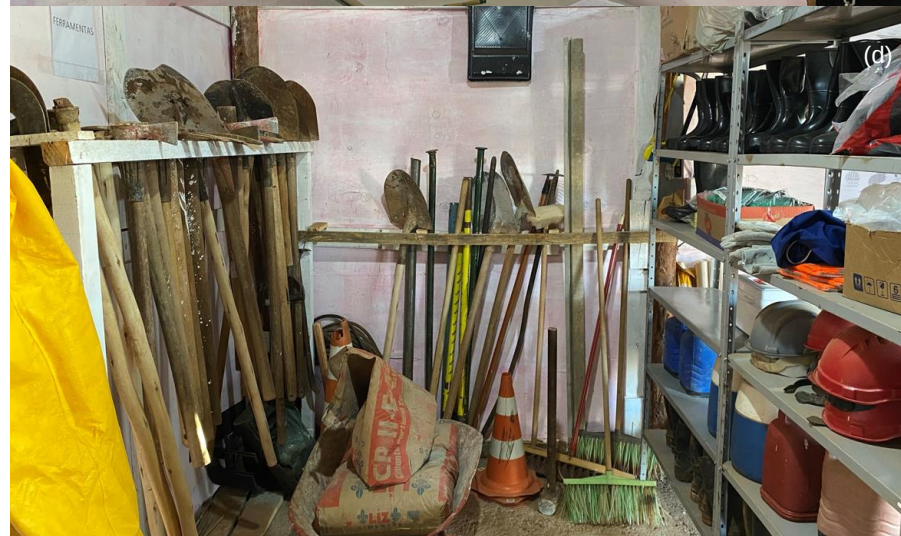
Figura 25 – Fotografia ilustrando o exterior da edificação provisória (a). Fotografia ilustrando o escritório da edificação provisória (b). Fotografia ilustrando o refeitório da edificação provisória (c). Fotografia ilustrando o almoxarifado da edificação provisória (d).

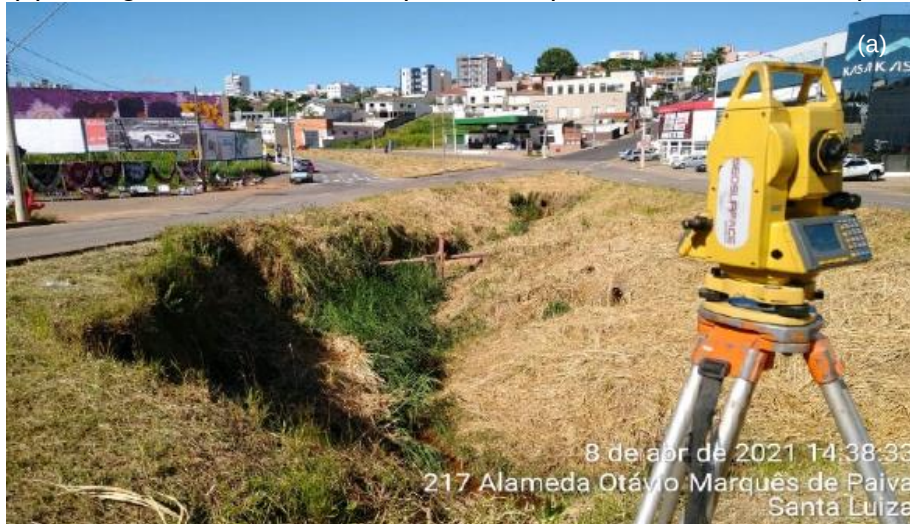
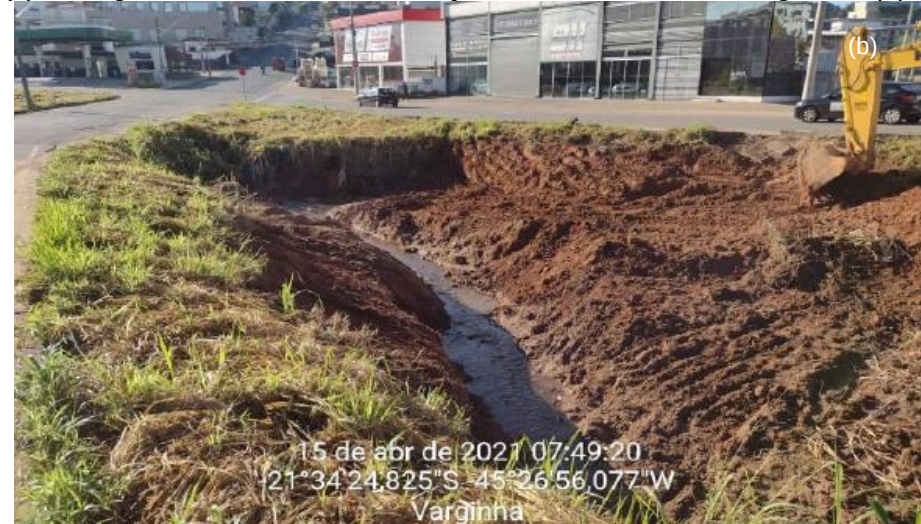
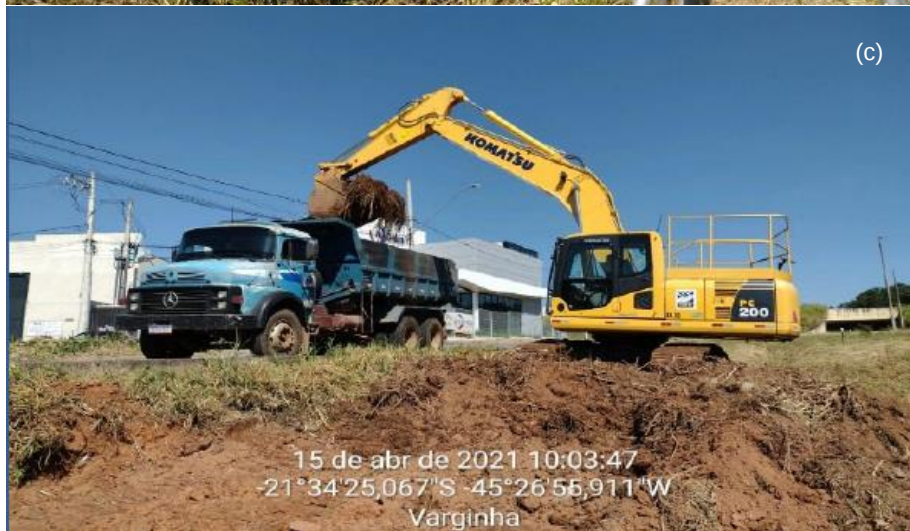
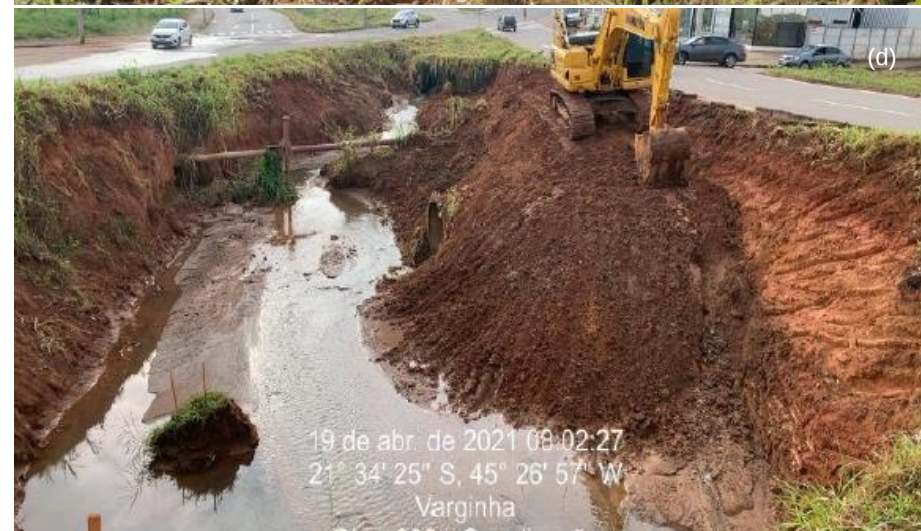
Figura 26 – Fotografia ilustrando a etapa de locação topográfica do trecho de gabião (a). Fotografia ilustrando a limpeza do trecho de gabião (b). Fotografia ilustrando a etapa de transporte do material de limpeza (c). Fotografia ilustrando a escavação do leito do trecho de gabião (d).

Nos meses de março e abril de 2021 foram realizadas basicamente as etapas de locação topográfica do trecho de gabião utilizando estação total, limpeza deste trecho por meio de escavadeira hidráulica, transporte do material de limpeza e descarga em bota-fora com o auxílio de caminhão basculante, escavação com escavadeira hidráulica do leito do trecho, transporte e descarga de material escavado, montagem das telas de gabião, recebimento de pedra de mão e montagem do muro de gabião na porção final do trecho. O local foi isolado/cercado com tela-tapume (Figuras 26 a 28).

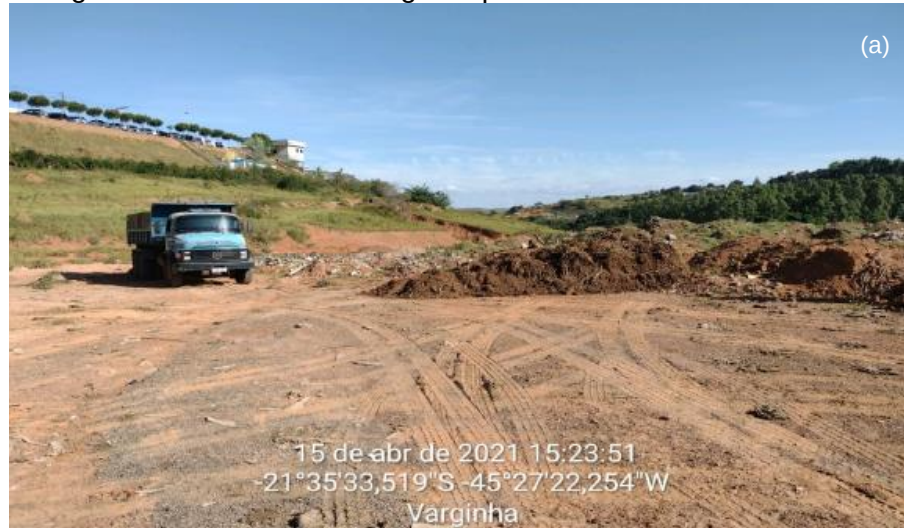
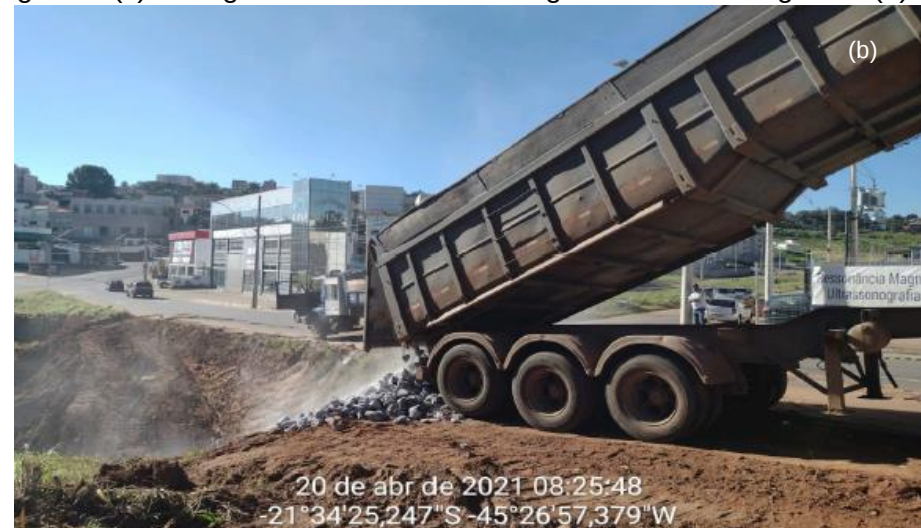
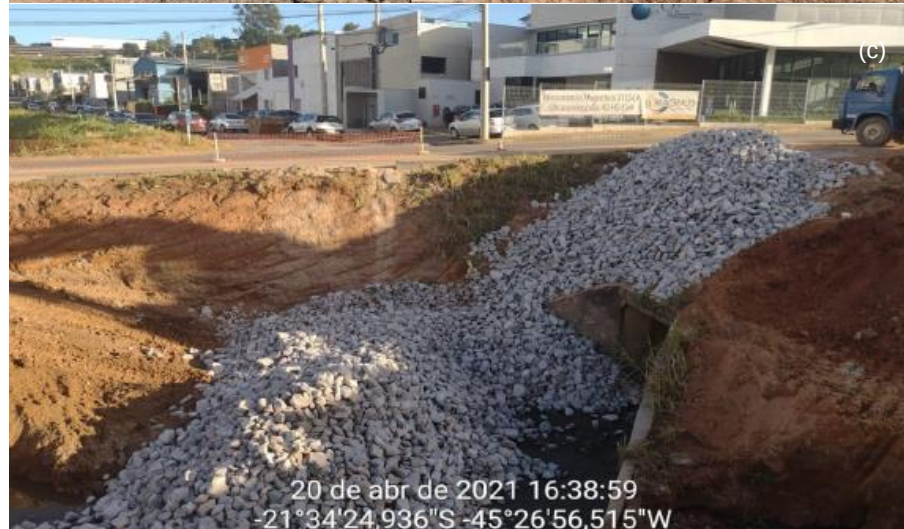
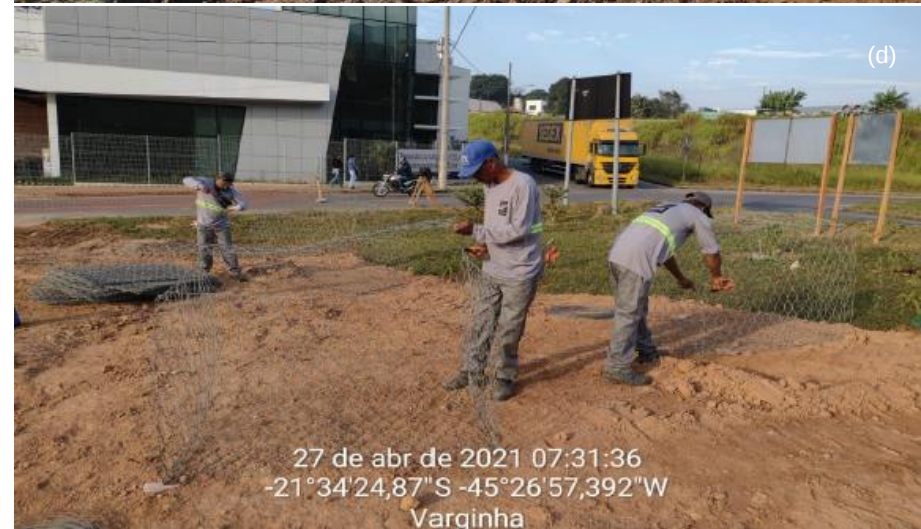
Figura 27 – Fotografia ilustrando a descarga em bota-fora de material escavado (a). Fotografia ilustrando o recebimento de pedra de mão (b). Fotografia ilustrando a descarga de pedra de mão no leito do trecho de gabião (c). Fotografia ilustrando a montagem das telas de gabião (d).

A pedra de mão, também conhecida como rachão ou pedra pulmão, é um agregado graúdo constituído do material que passa pelo britador primário (uma pedra bruta, de maior dimensão) e é retido na peneira de 76 mm. A pedra de mão é empregada na construção de fundações em geral, aterramentos, drenagem de áreas alagadas, muros de contenção, barreiras, nivelamento de áreas, dentre outras aplicações.

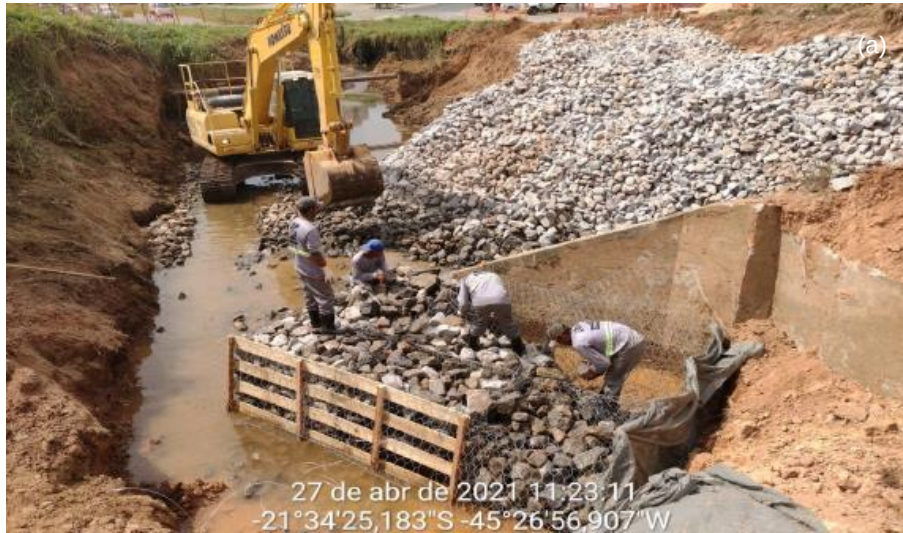
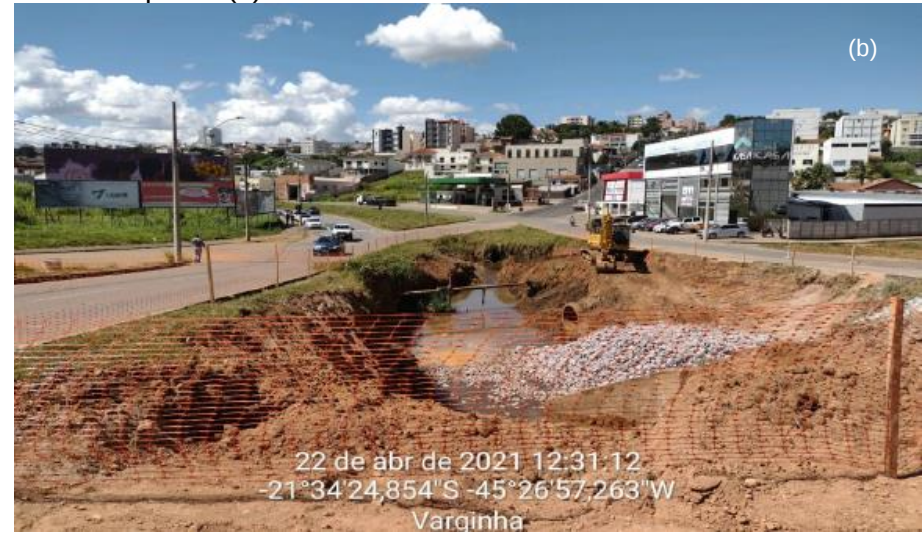
Figura 28 – Fotografia ilustrando a etapa de montagem do muro de gabião na porção final do trecho (a). Fotografia ilustrando a etapa de cercamento do local com tela-tapume (b).

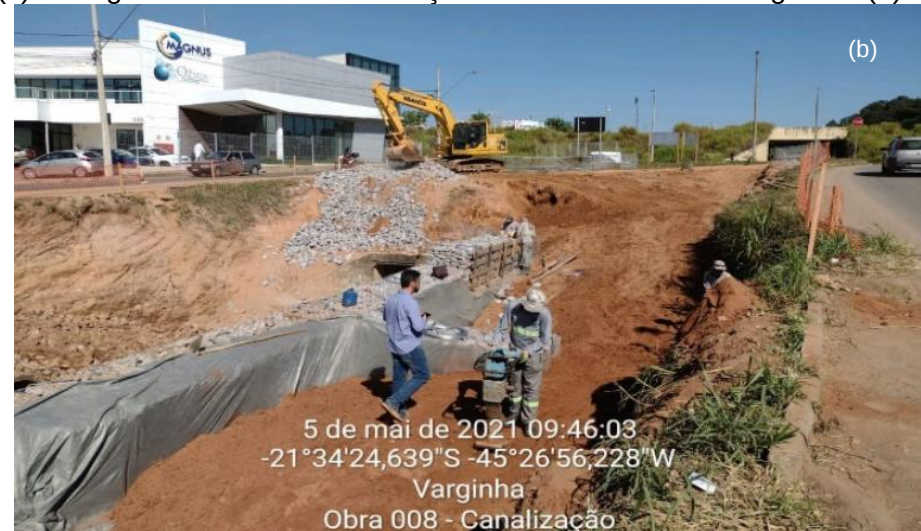
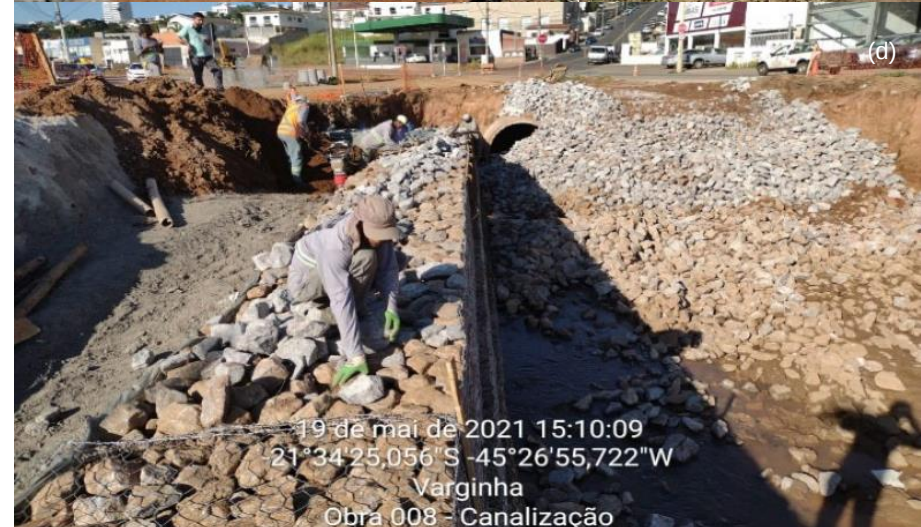
Figura 29 – Fotografia ilustrando a etapa de limpeza para reaterro do trecho de gabião (a). Fotografia ilustrando o reaterro do trecho de gabião (b). Fotografia ilustrando a execução do meio-fio do trecho de gabião (c). Fotografia ilustrando a execução dos muros laterais de gabião (d).

No mês de maio foram realizadas basicamente as etapas de limpeza para reaterro e reaterro do trecho de gabião com material de 1ª categoria e com o auxílio de compactador de solo de placa vibratória (compactador tipo sapo), execução do meio-fio, execução das caixas dos muros laterais e do colchão de areia do trecho de gabião, locação topográfica, limpeza e escavação do trecho de aduelas abertas (Figuras 29 e 30). Material de 1ª categoria compreende os solos em geral, residuais ou sedimentares, seixos rolados ou não, com diâmetro máximo e inferior a 0,15 m, qualquer que seja o teor de umidade apresentado. Esta medição mensal representou um aporte de R\$ 523.607,28 (12,99%) do montante orçamentário.

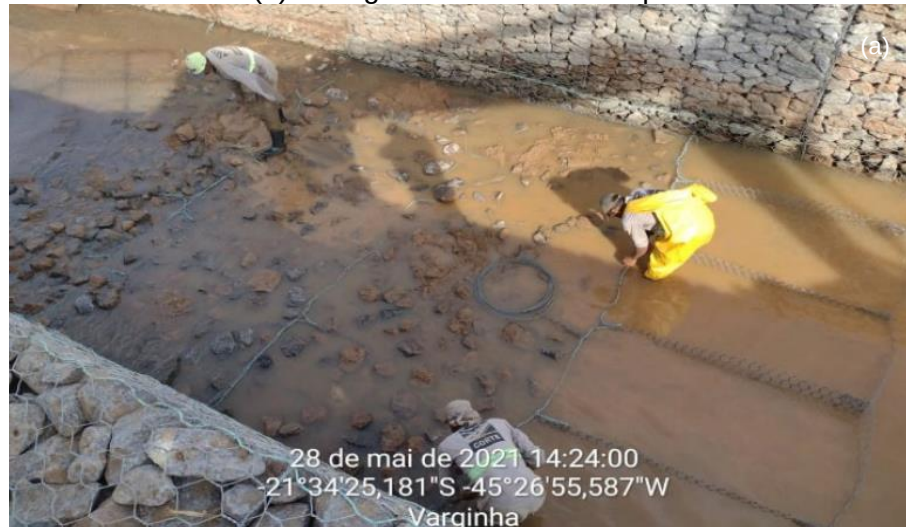
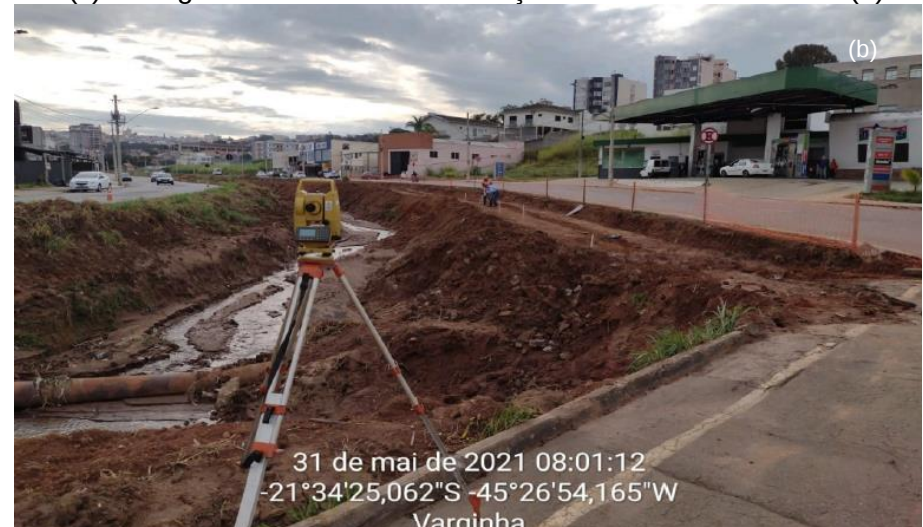
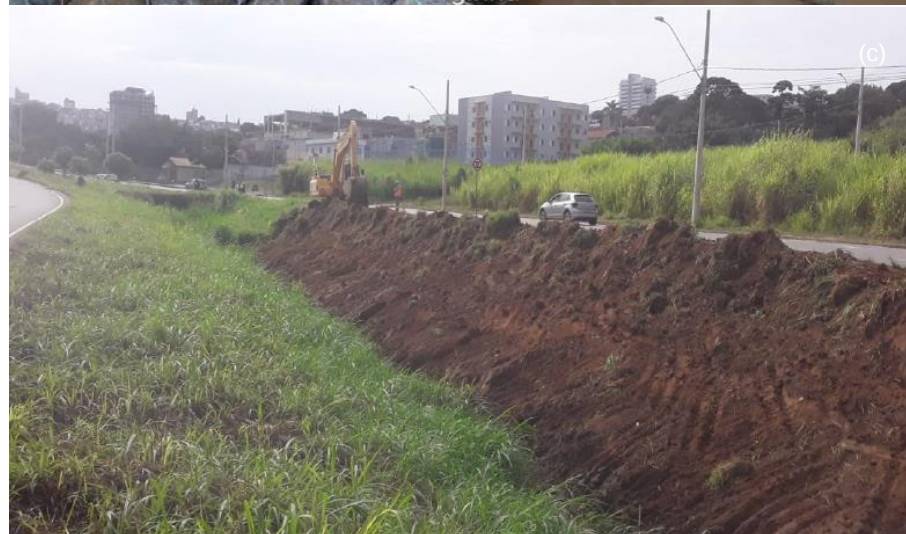
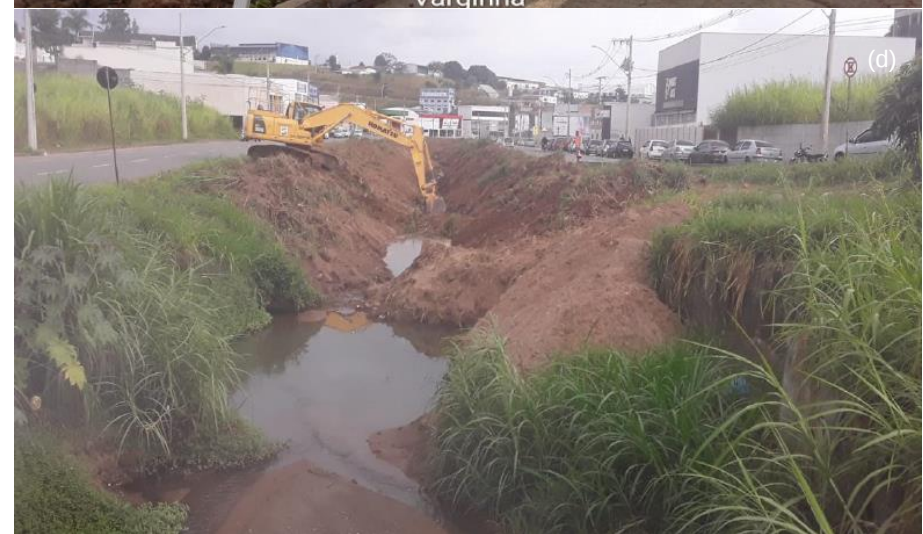
Figura 30 – Fotografia ilustrando a execução do colchão reno do trecho de gabião (a). Fotografia ilustrando a locação topográfica do trecho de aduelas abertas (b). Fotografia ilustrando a limpeza do trecho de aduelas (c). Fotografia ilustrando a escavação do trecho de aduelas (d).

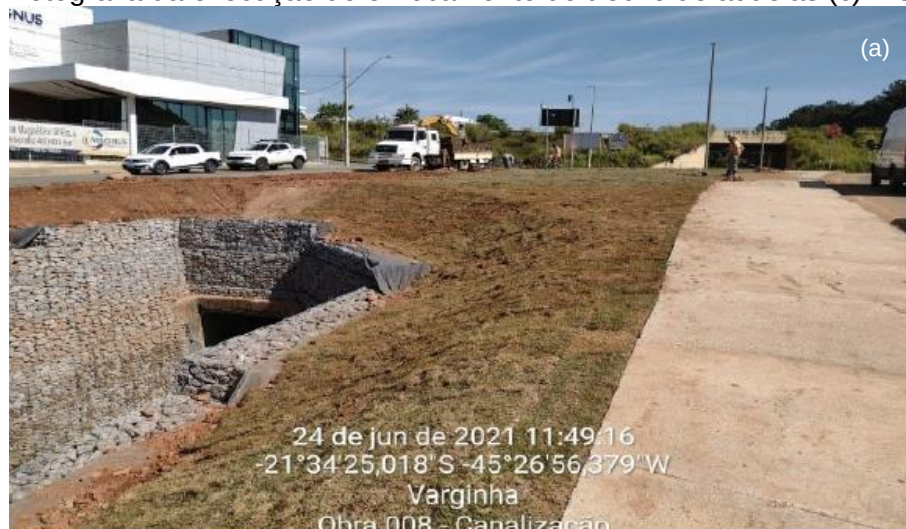
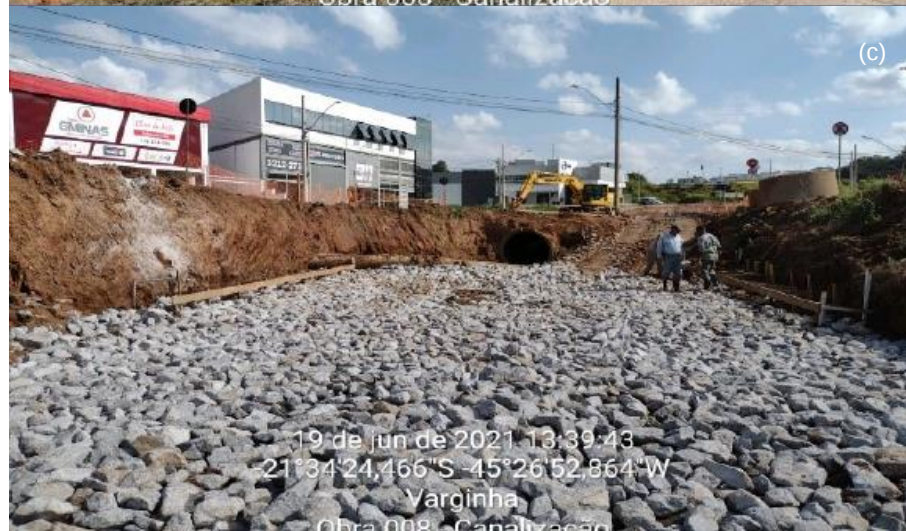
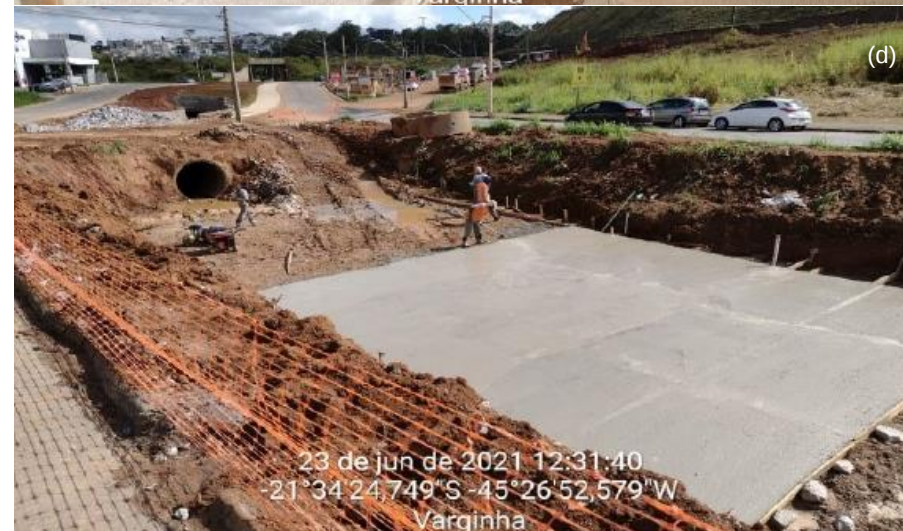
Figura 31 – Fotografia ilustrando o plantio de grama do trecho de gabião (a). Fotografia da concretagem da calçada do trecho de gabião (b). Fotografia da execução do enrocamento do trecho de aduelas (c). Fotografia da execução do piso de regularização do trecho de aduelas (d).

No mês de junho foram realizadas, além da continuação e/ou finalização dos serviços anteriores, as etapas de plantio de grama e execução de calçada do trecho de gabião, enrocamento e execução do piso de regularização do trecho de aduelas abertas e compactação e regularização do terreno de bota-fora (Figuras 31 e 32). Esta medição mensal representou um aporte de R\$ 537.382,44 (13,33%) do montante orçamentário.

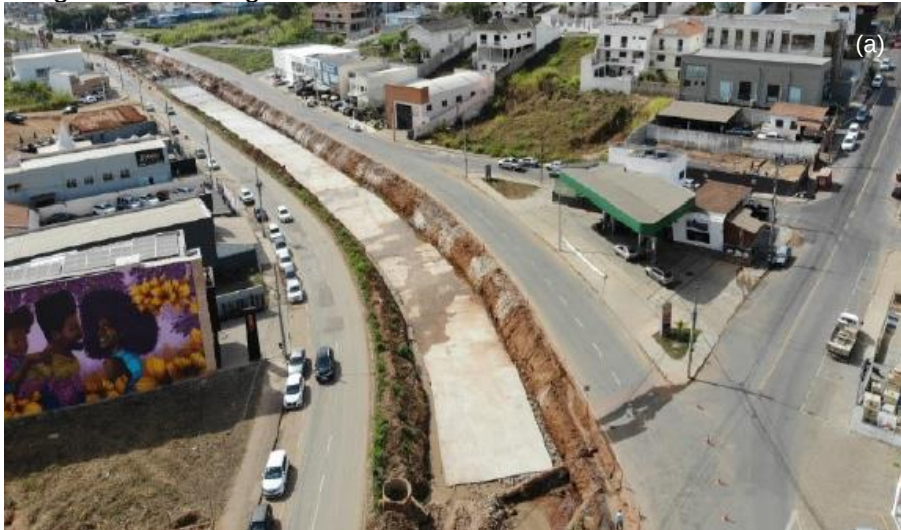
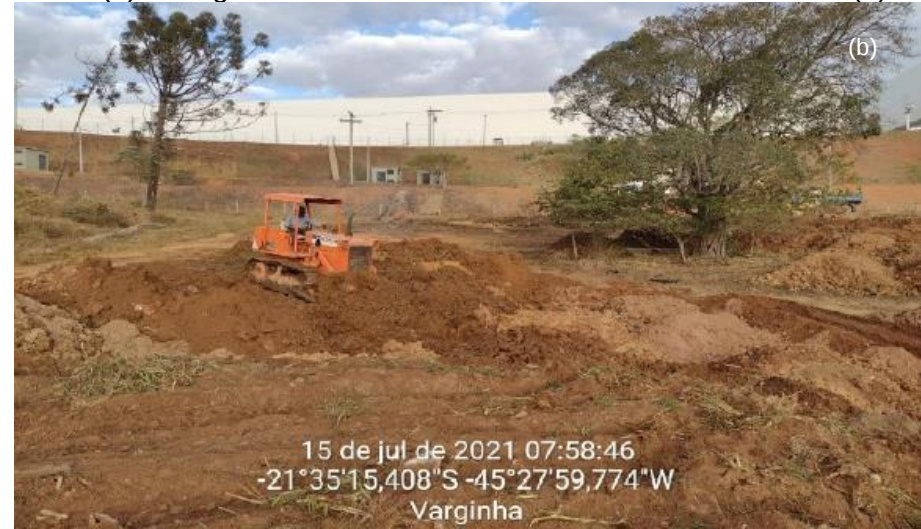
Figura 32 – Fotografia ilustrando a vista aérea do trecho de aduelas abertas (a). Fotografia ilustrando o acerto do terreno de bota-fora (b).

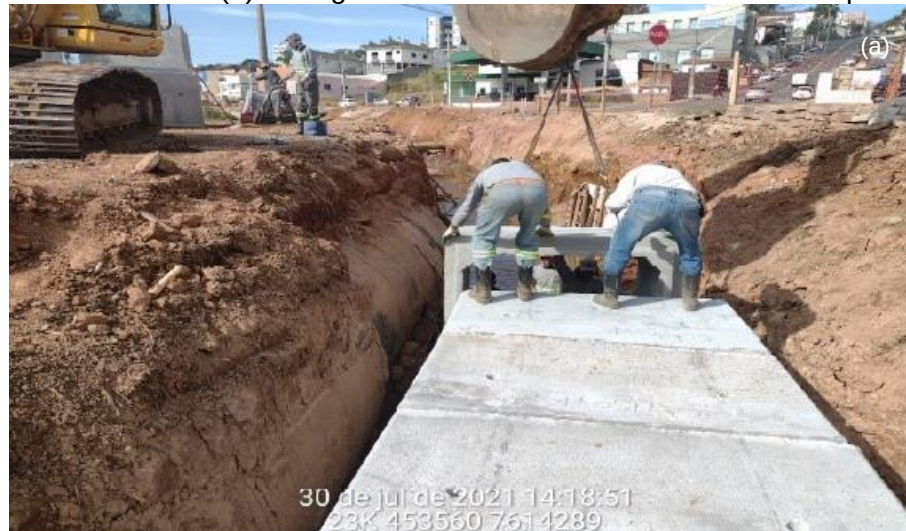
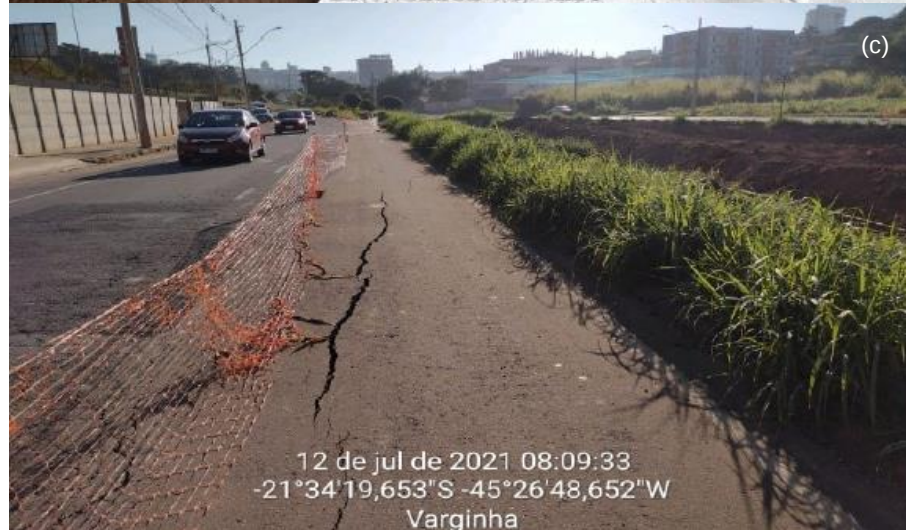
Figura 33 – Fotografia ilustrando o içamento das aduelas fechadas (a). Fotografia ilustrando a etapa de execução do segmento de aduelas fechadas (b). Fotografia ilustrando o fechamento de meia pista na região afetada pelo surgimento de trincas no leito asfáltico (c).

No mês de julho foram realizadas, além da continuação e/ou finalização dos serviços anteriores, as etapas de execução do segmento de aduelas fechadas de ligação entre os trechos de gabião e de aduelas abertas e de sinalização e fechamento de meia pista à direita do trecho de aduelas abertas em função de trincas que surgiram no pavimento asfáltico (Figura 33). Esta medição mensal representou um aporte de R\$ 420.333,43 (10,42%) do montante orçamentário.

Durante as escavações do trecho de aduelas abertas, com a retirada do solo arenoso não eficientemente compactado, houve o surgimento de trincas no leito asfáltico à direita do canal. As medidas de sinalização e fechamento de meia pista no local foram realizadas por parte da *Construtora Corte* e o solo foi novamente estabilizado após a implantação das aduelas e o reaterro e compactação do talude de borda do canal. O recapeamento do leito asfáltico foi realizado pela SOSUB. Também durante as escavações do canal, foram encontrados diversos ramais drenantes das águas de minas do bairro Santa Luíza. Estes ramais foram conectados ao canal.

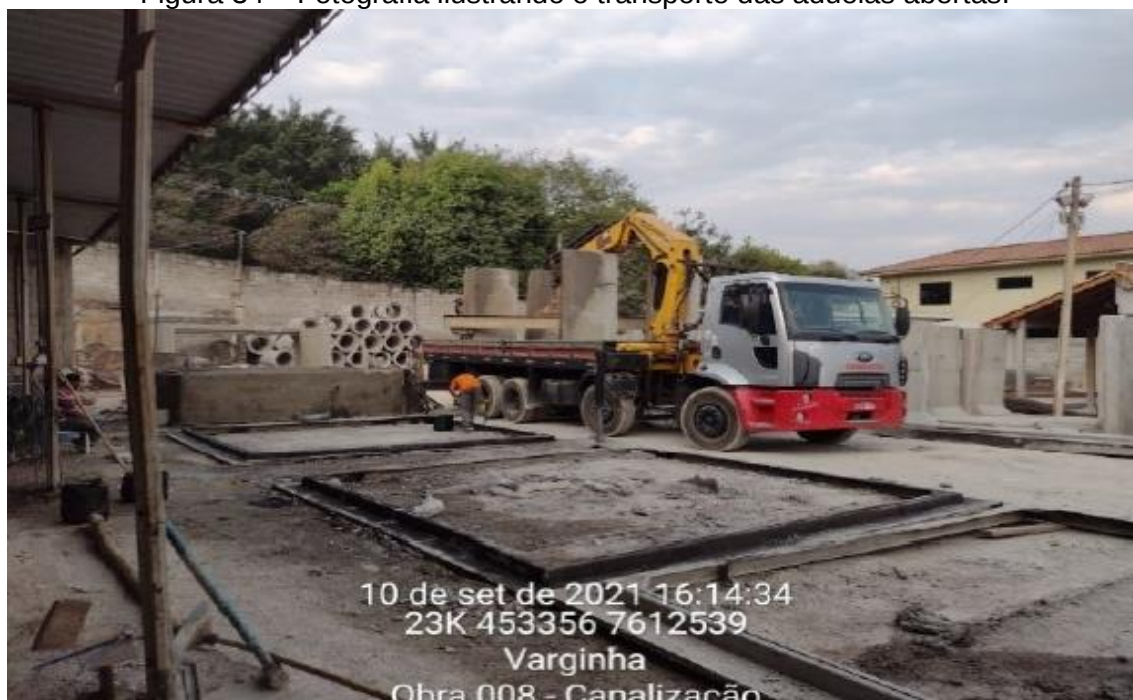
Figura 34 – Fotografia ilustrando o transporte das aduelas abertas.

No mês de agosto foram realizadas as etapas de reaterro e compactação do segmento de aduelas fechadas, de transporte das aduelas abertas do local de usinagem para o canteiro de obras e de execução do trecho de aduelas compreendendo o içamento das peças para o interior do canal, o rejunte das peças e o reaterro e a compactação deste trecho (Figuras 34 e 35). Esta medição mensal representou um aporte de R\$ 120.516,53 (2,99%) do montante orçamentário.

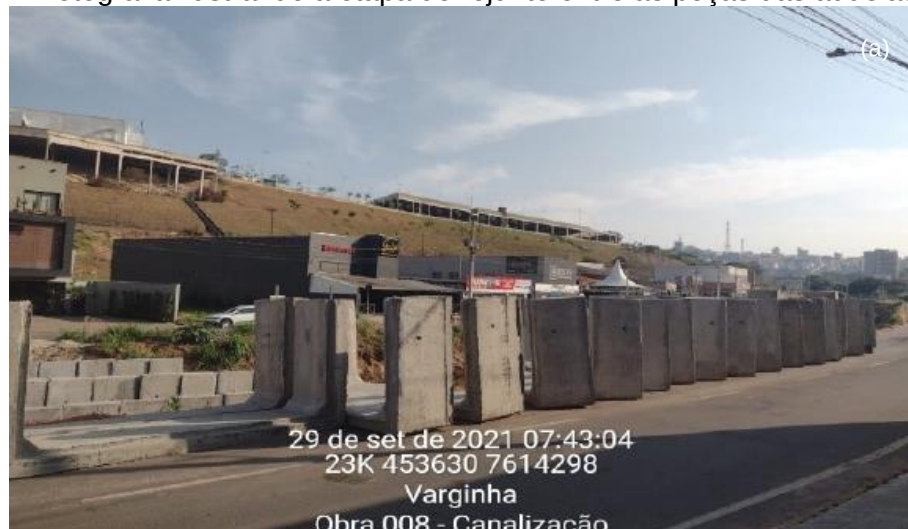
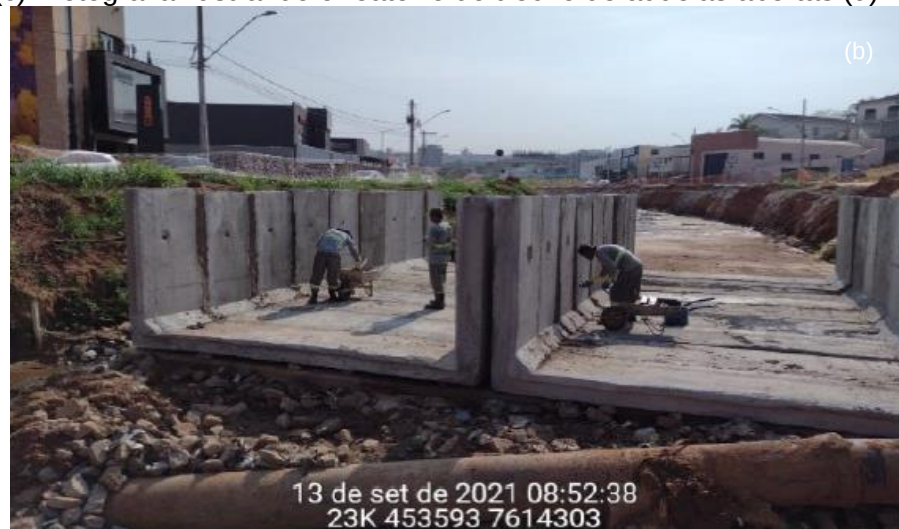
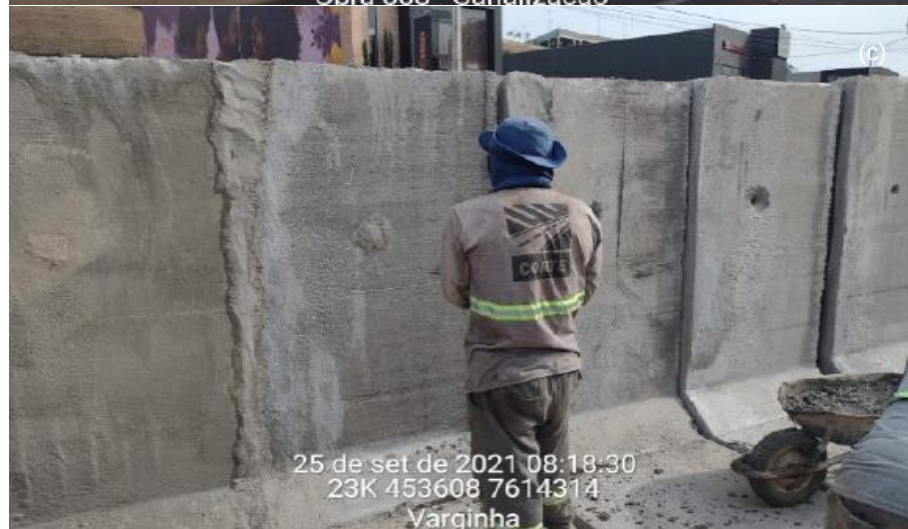
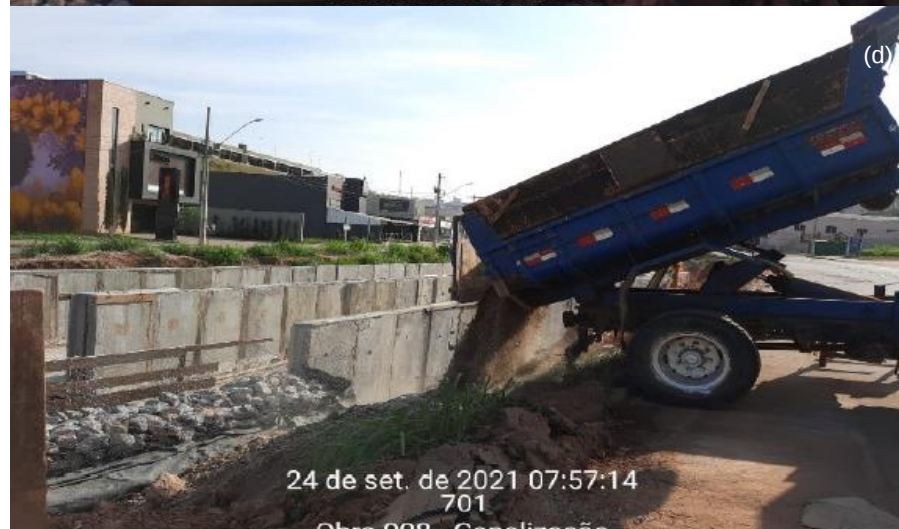
Figura 35 – Fotografia ilustrando as aduelas abertas disponíveis para instalação (a). Fotografia ilustrando a instalação das aduelas abertas (b). Fotografia ilustrando a etapa de rejunte entre as peças das aduelas (c). Fotografia ilustrando o reaterro do trecho de aduelas abertas (d).

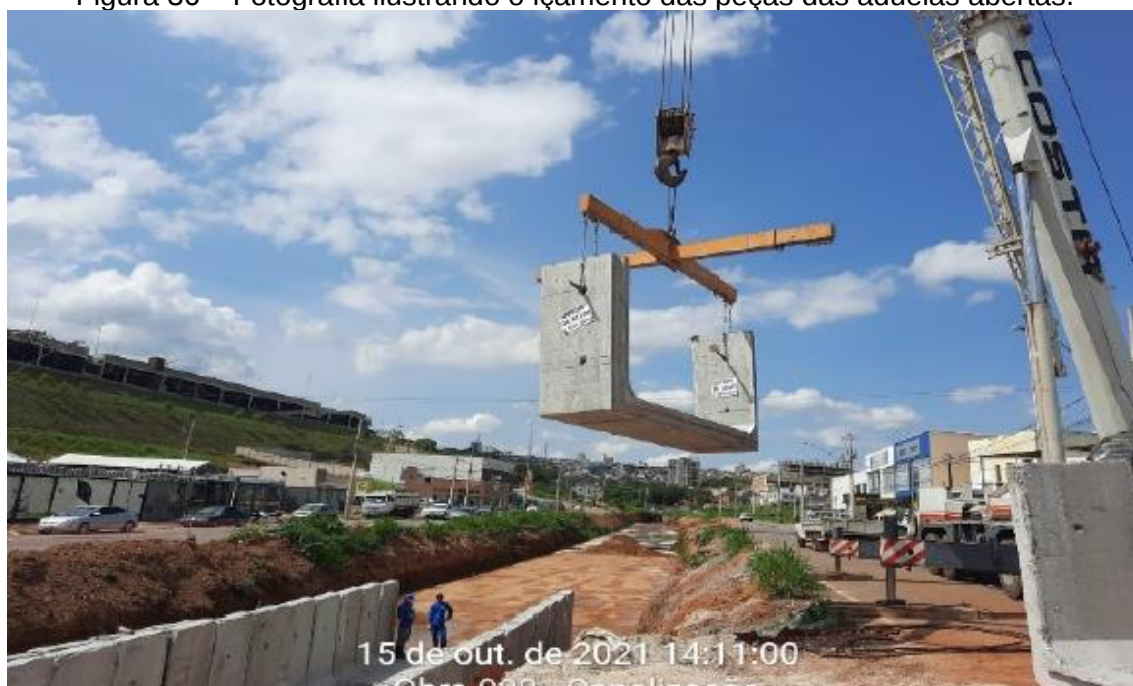
Figura 36 – Fotografia ilustrando o içamento das peças das aduelas abertas.

Nos meses de setembro e outubro basicamente continuou-se a instalação das aduelas abertas e reaterro e compactação deste trecho. Também neste mês, foram realizadas as etapas de execução do meio-fio e concretagem da calçada do mesmo trecho (Figuras 36 a 38). A medição deste período representou um aporte de R\$ 856.708,32 (21,25%) do montante orçamentário.
