CENTRO FEDERAL DE EDUCAÇÃO TECNOLÓGICA DE MINAS GERAIS  
DEPARTAMENTO DE ENGENHARIA CIVIL  
GRADUAÇÃO EM ENGENHARIA CIVIL

PROJETO E EXECUÇÃO DA CANALIZAÇÃO DO RIBEIRÃO DA AVENIDA  
OTÁVIO MARQUES DE PAIVA EM VARGINHA-MG: ESTUDO DE CASO

Trabalho de Conclusão de Curso apresentado  
ao Centro Federal de Educação Tecnológica de  
Minas Gerais como requisito parcial para  
obtenção do título de Engenheira Civil.

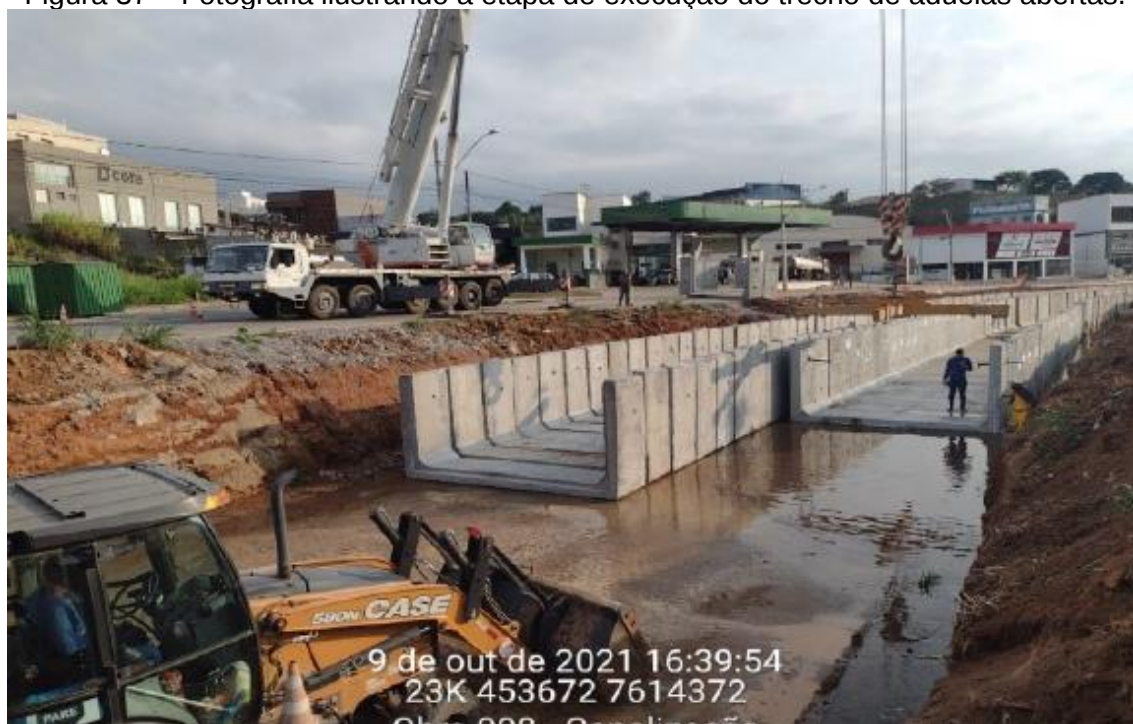
Figura 37 – Fotografia ilustrando a etapa de execução do trecho de aduelas abertas.

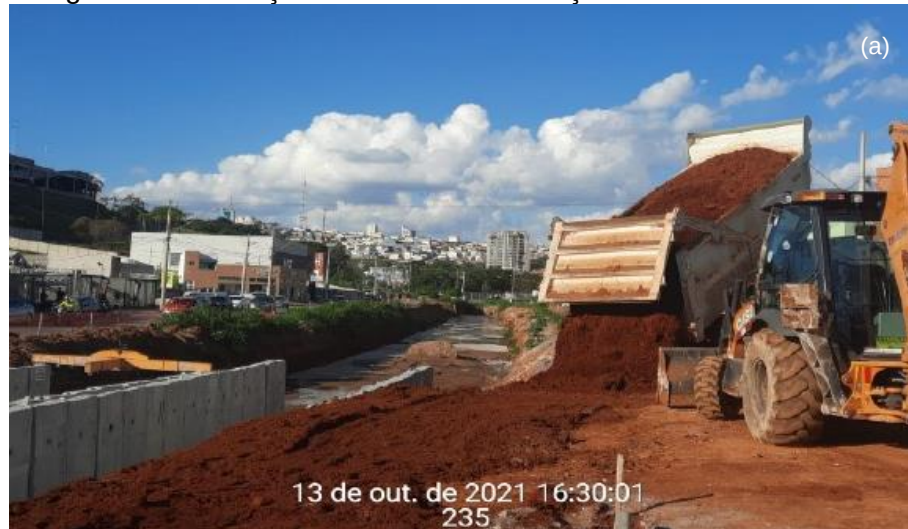
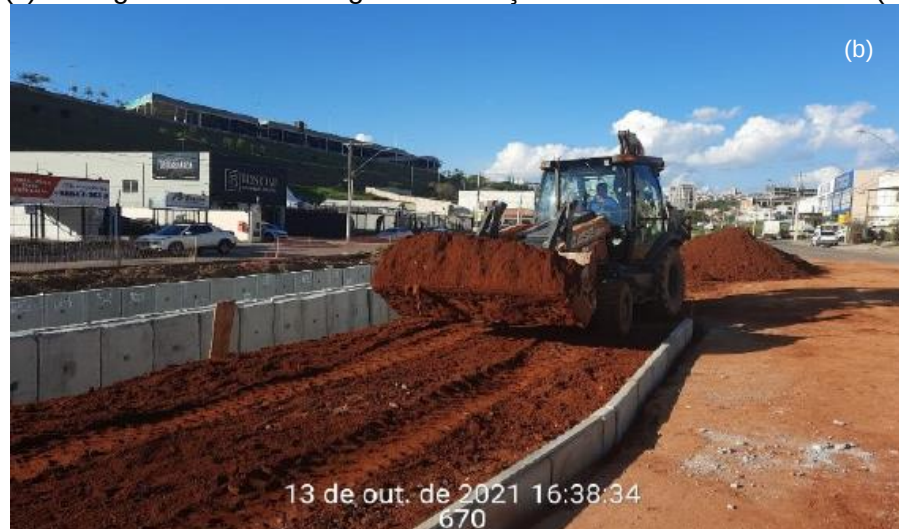
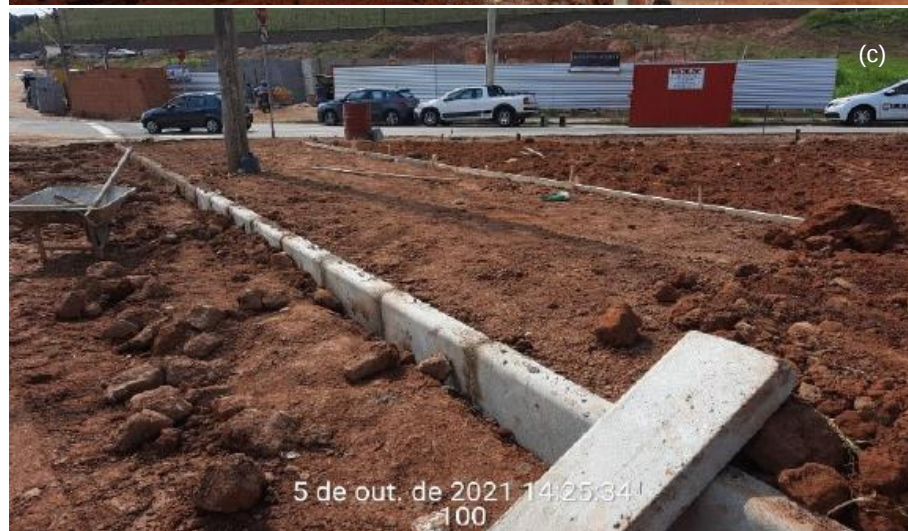
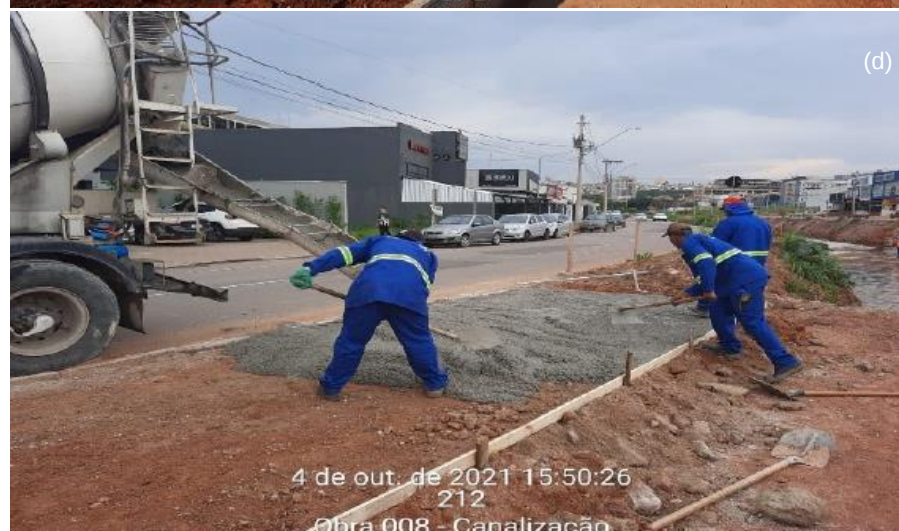
Figura 38 – Fotografia do reaterro das bordas do trecho de aduelas (a). Fotografia da compactação das bordas do trecho de aduelas (b). Fotografia da execução do meio-fio das calçadas do trecho de aduelas (c). Fotografia da concretagem das calçadas do trecho de aduelas (d).

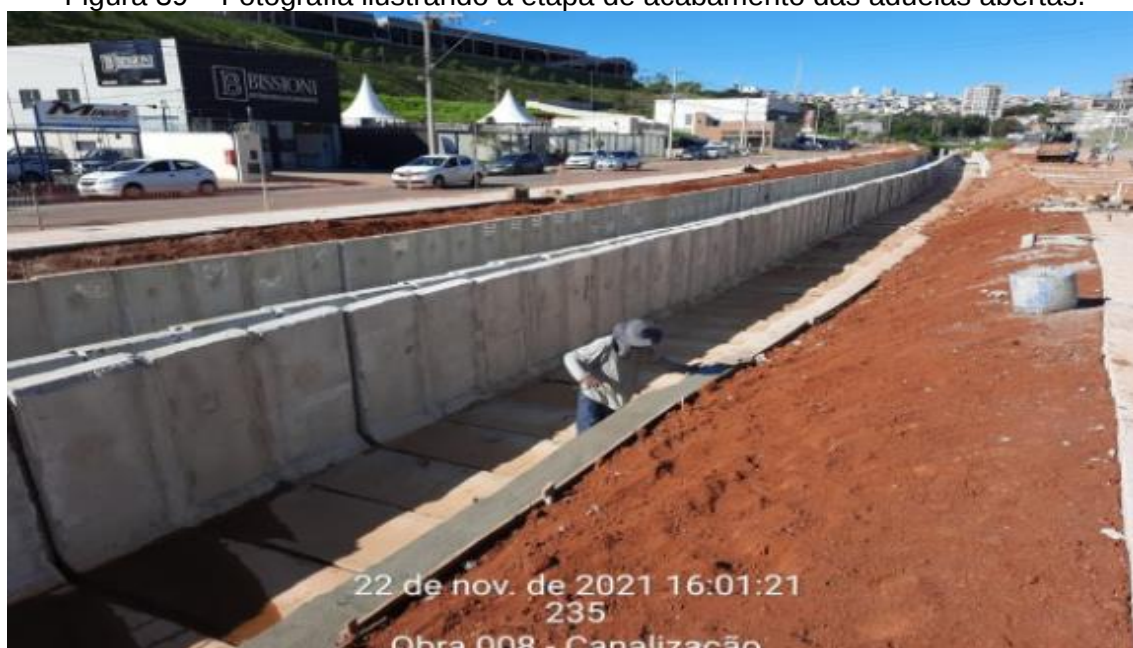
Figura 39 – Fotografia ilustrando a etapa de acabamento das aduelas abertas.

Nos meses de novembro e dezembro basicamente finalizou-se a instalação das aduelas abertas e reaterro e compactação deste trecho. Também neste período, foram realizadas as etapas de acabamento das aduelas, de execução de ramais aferentes a este trecho, de finalização das calçadas e corte de dilatação e de plantio de grama no talude do trecho (Figuras 39 a 41). A medição deste período representou um aporte de R\$ 1.041.485,94 (25,83%) do montante orçamentário.

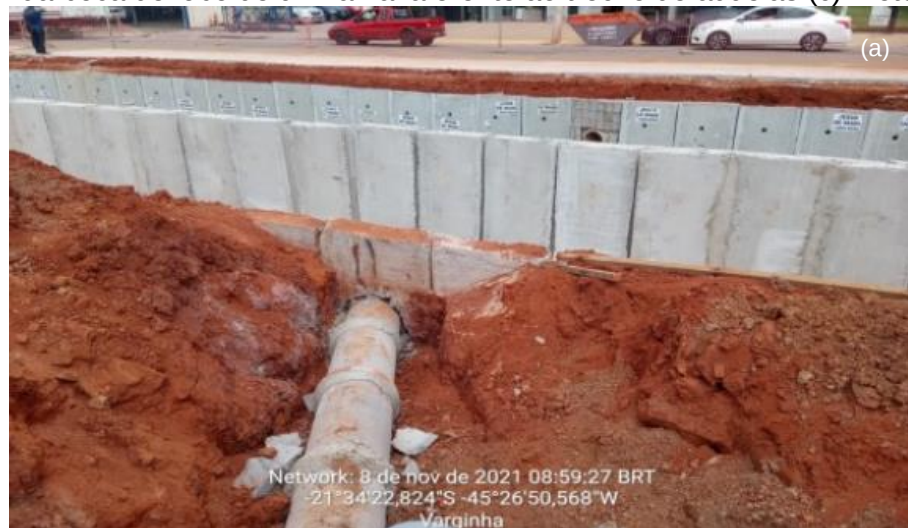
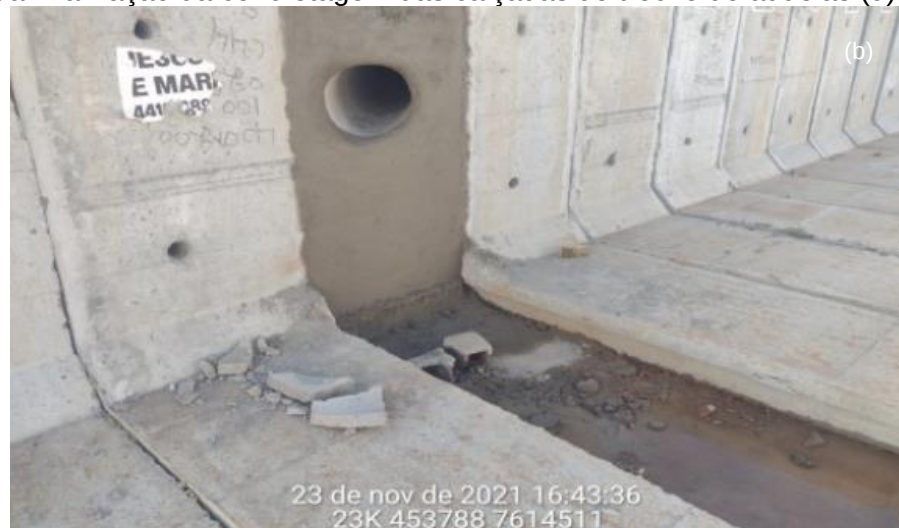
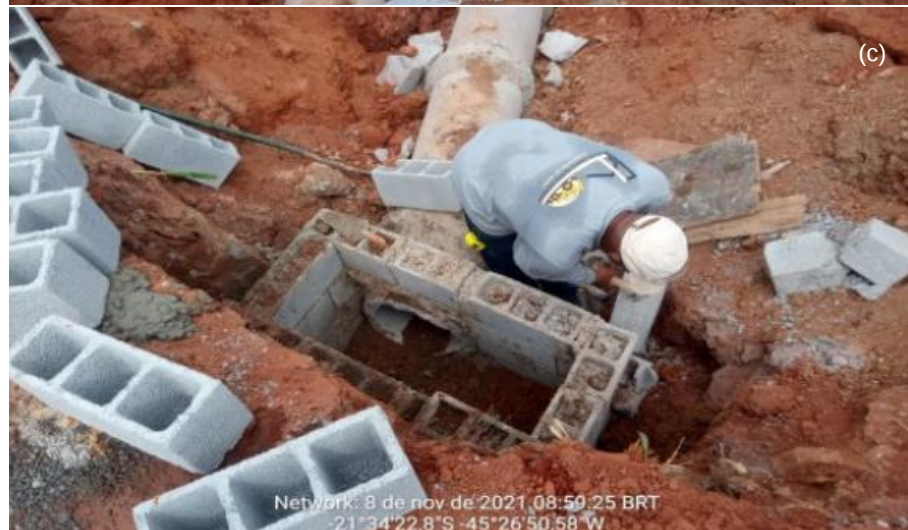
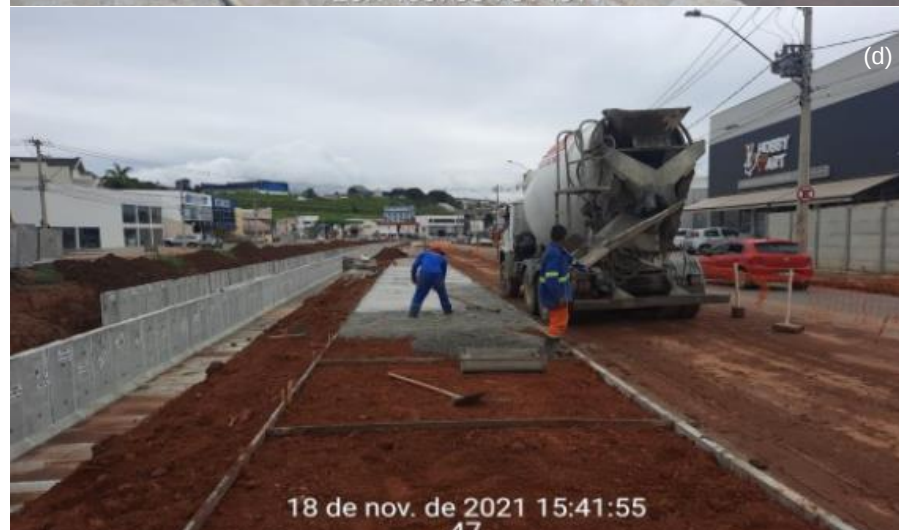
Figura 40 – Foto de um ramal aferente ao trecho de aduelas - a (a). Foto de um ramal aferente ao trecho de aduelas– b (b). Foto da execução da boca de lobo de um ramal aferente ao trecho de aduelas (c). Foto da finalização da concretagem das calçadas do trecho de aduelas (d).

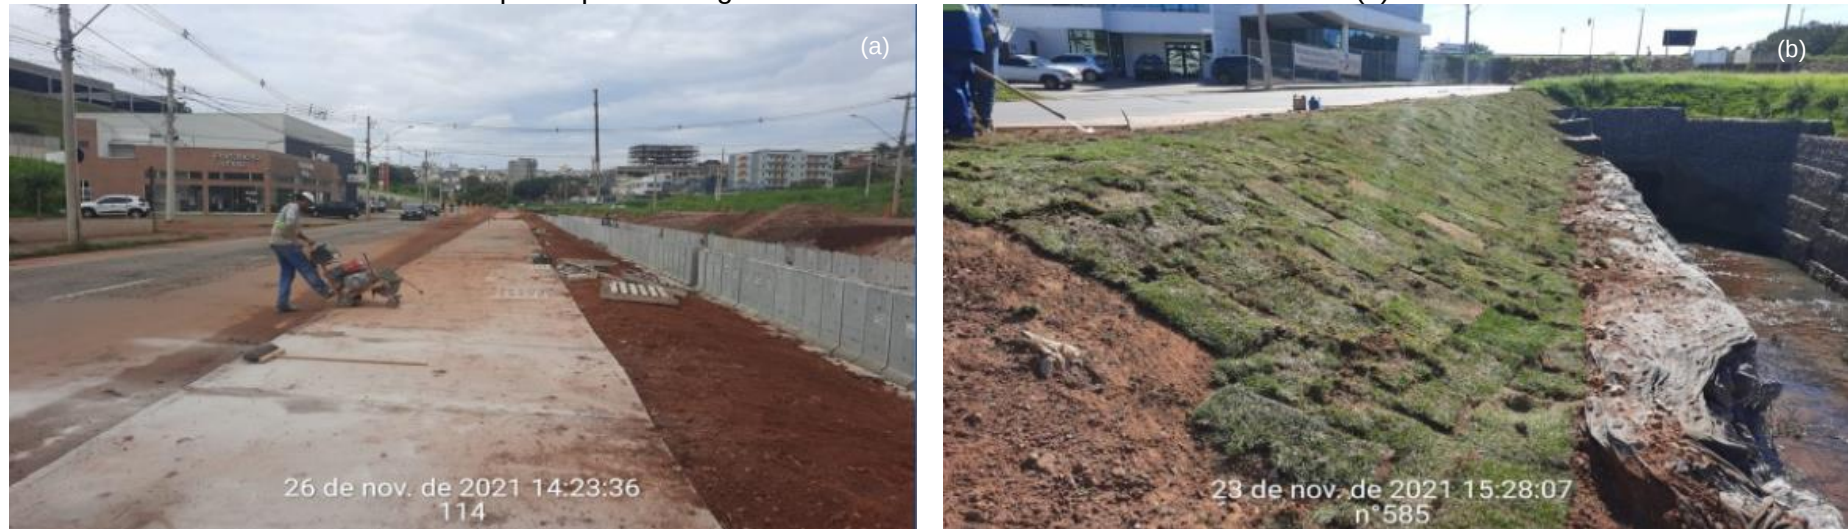
Figura 41 – Fotografia ilustrando a execução dos cortes de dilatação das calçadas do trecho de aduelas abertas (a). Fotografia ilustrando a etapa de plantio de grama nos taludes do trecho de aduelas abertas (b).
