**AVALIAÇÃO VISUAL DA SUPERFÍCIE DE PAVIMENTOS FLEXÍVEIS:  
ESTUDO DE CASO DA AVENIDA CELINA FERREIRA OTTONI – VARGINHA/MG**

Aluno: Bruno Campos Silva

Janeiro – 2025

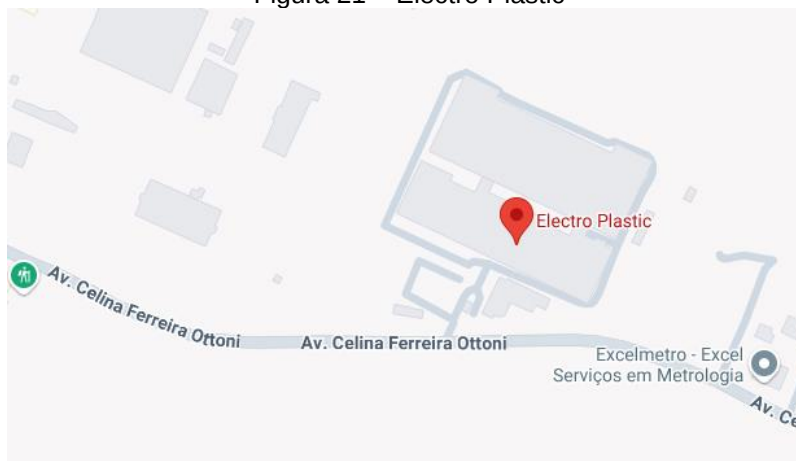
Figura 21 – Electro Plastic

Tal desgaste, pode ser causado devido a um elevado trânsito de veículos pesados, principalmente de caminhões, por se tratar de um trecho de acesso à Electro Plastic, conforme Figura 21.

Apesar de ser um trecho recente, conforme expansão mais tardia da cidade, devido ao estado avançado dessa patologia, pode-se supor que houve um subdimensionamento dos componentes do pavimento, tendo estes, sido feitos de maneira que não comporta o trânsito de veículos constante dessa região.

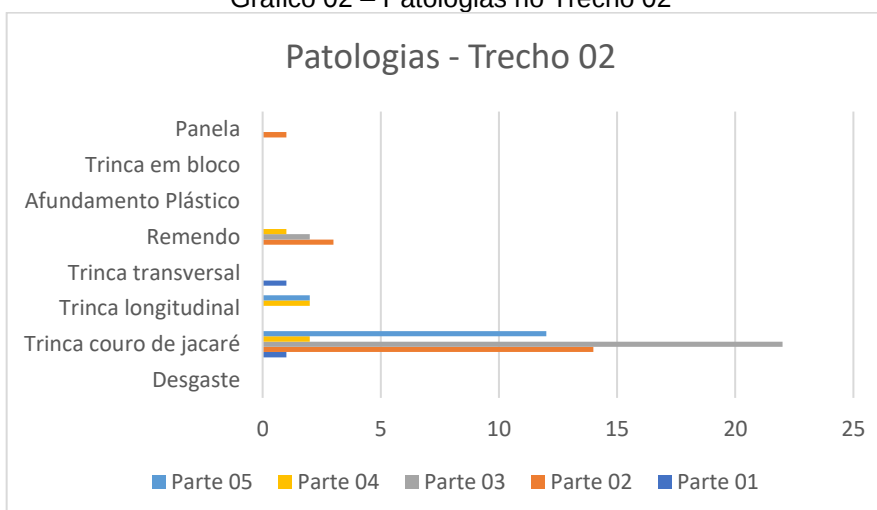
Gráfico 02 – Patologias no Trecho 02

É um trecho com tráfego constante, justamente por dar acesso a muitos serviços e estar totalmente compreendido em um bairro populoso da cidade, o Sion. Como pode ser visto na tabela, as Partes 02, 03 e 05 apresentam muitas trincas couro de jacaré e uma panela, com todas as patologias concentradas praticamente apenas nessas partes.

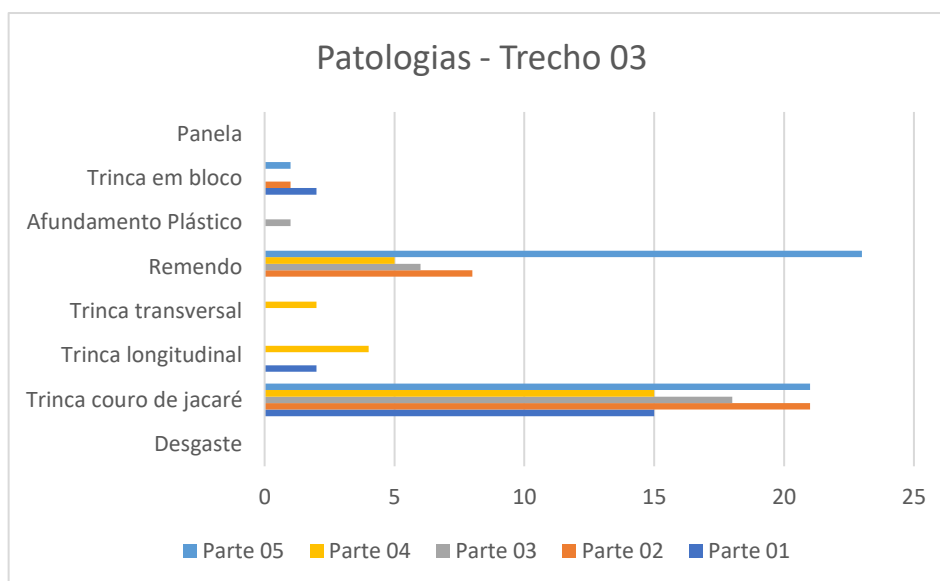
Gráfico 03 – Patologias no Trecho 03

As principais patologias encontradas nesse trecho são as trincas. Por encontrarem-se em estágio mais avançado, há baixa incidência destas de forma isolada, que são as transversais ou longitudinais, a depender do sentido de aparência. Em sua grande maioria, as trincas presentes, são as trincas interligadas, ou seja, aquelas em que não há aspecto predominante de direção, formando trincas de formato retangular, conforme as Figuras 23 e 24. Além disso, é possível notar que as trincas se encontram em estágio tão avançado, que o revestimento asfáltico começa a se desprender, formando erosões, as quais, posteriormente irão se tornar panelas.

Analisando o quantitativo levantado e os gráficos gerados, é possível notar que apesar de todos os trechos possuírem patologias, os Trechos 02 e 03 são os mais críticos, tanto em quantidade, quanto em extensão dessas patologias.

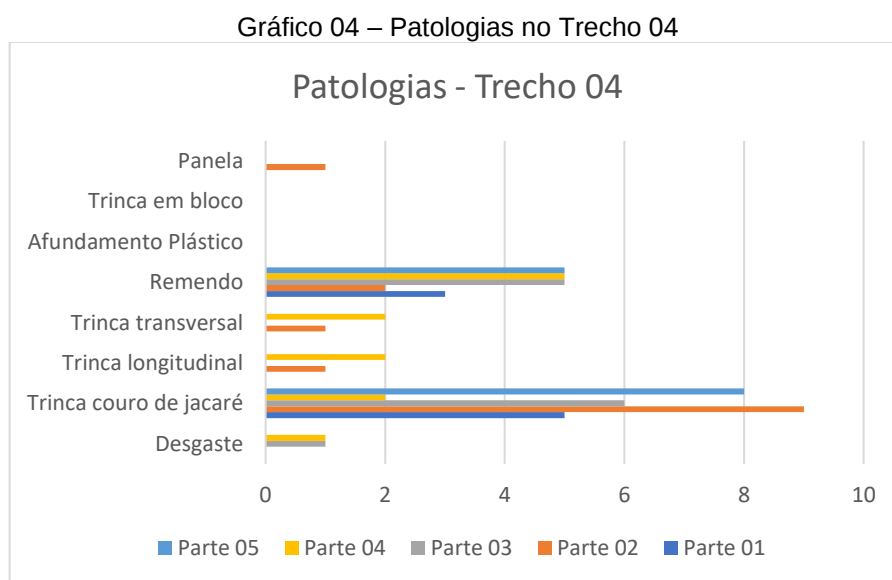
O trecho em questão, apresenta quase todas suas trincas, na forma de trincas couro de jacaré, ao longo de sua extensão, estando distribuídas em todas as cinco partes, além de um alto número de remendos, conforme a Tabela 04.
